Hochwasser 2016

Gemeinde Grafschaft

Grundlagenermittlung für ein Hochwasserschutzkonzept

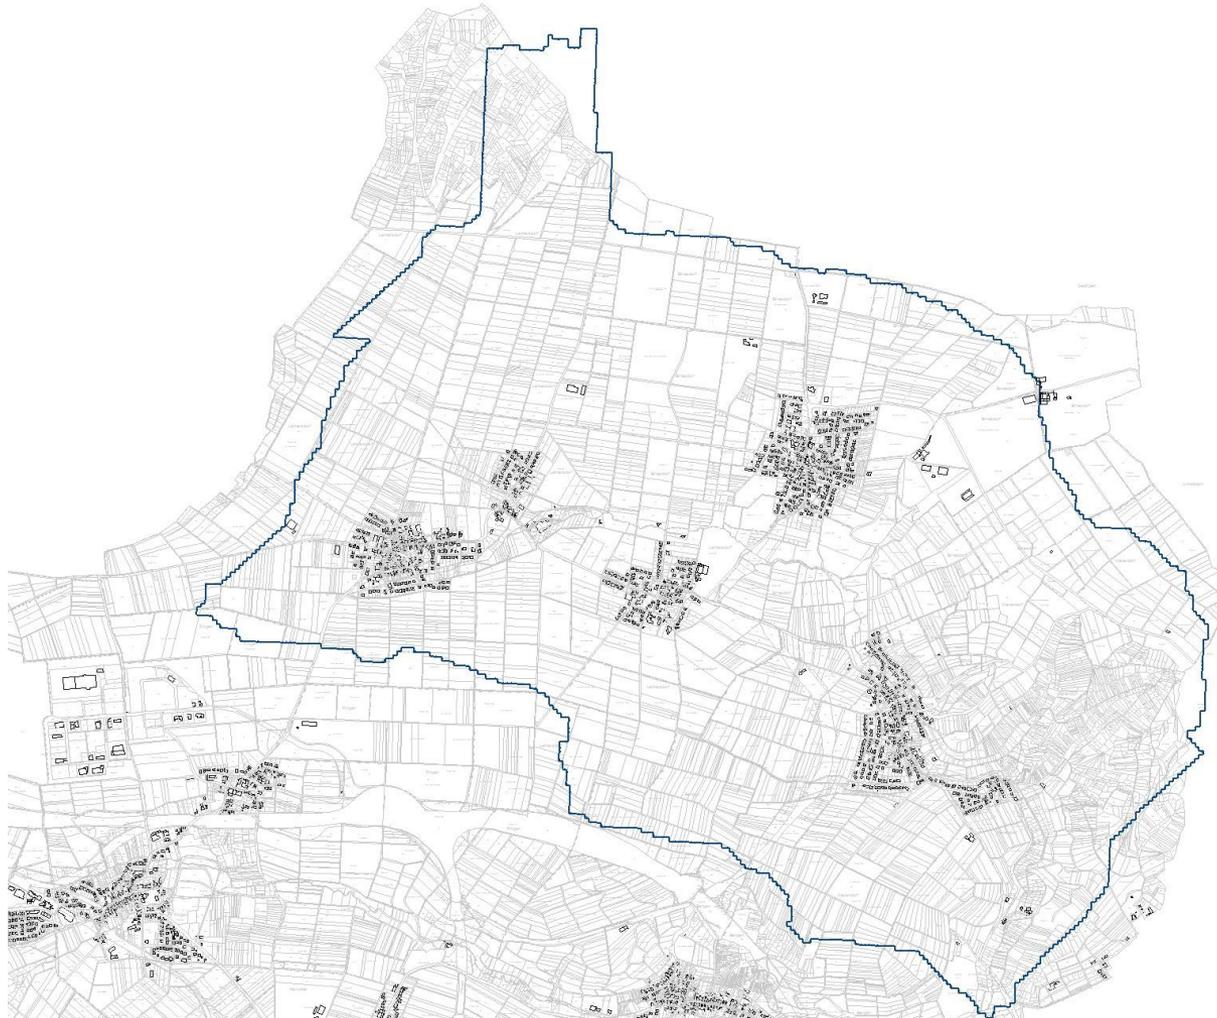
GeoCPM by tandler.com
09.11.2016 16:15:50

Oberflächenabflusssimulation

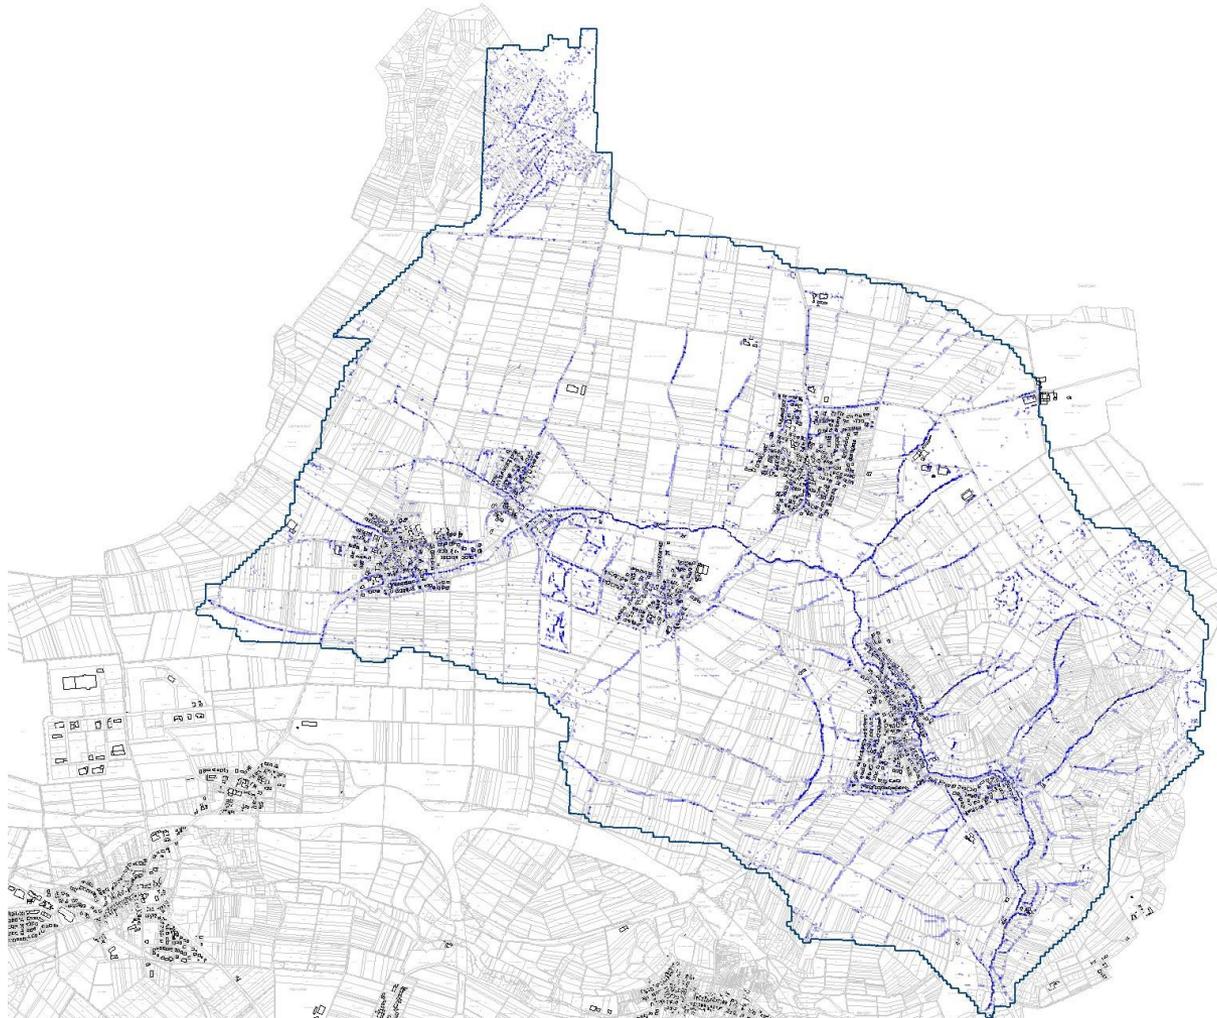
GeoCPM by tandler.com
09.11.2016 16:16:50

Oberflächenabflusssimulation

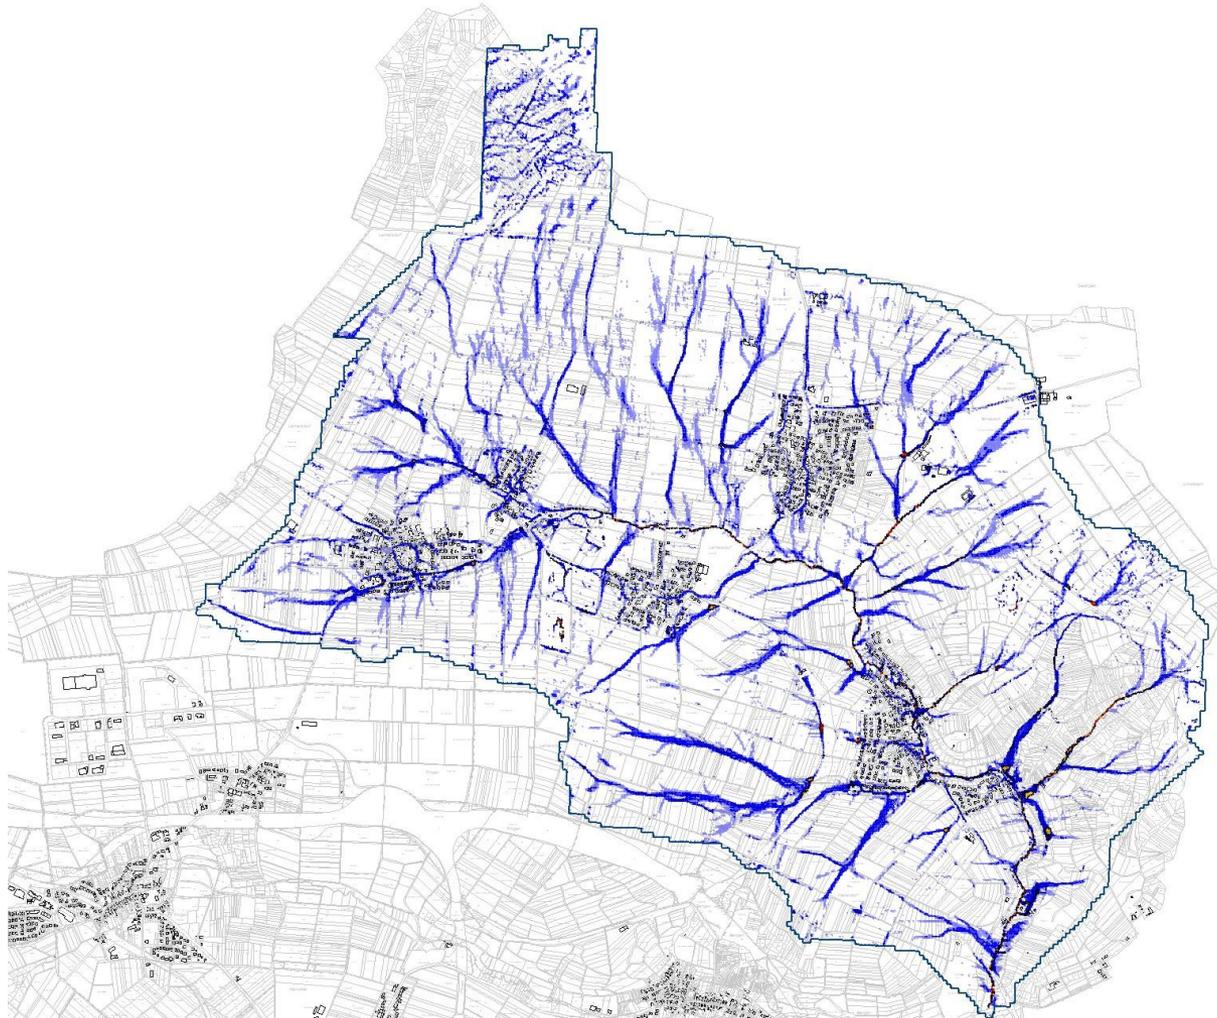
GeoCPM by tandler.com
09.11.2016 16:19:50

Oberflächenabflusssimulation

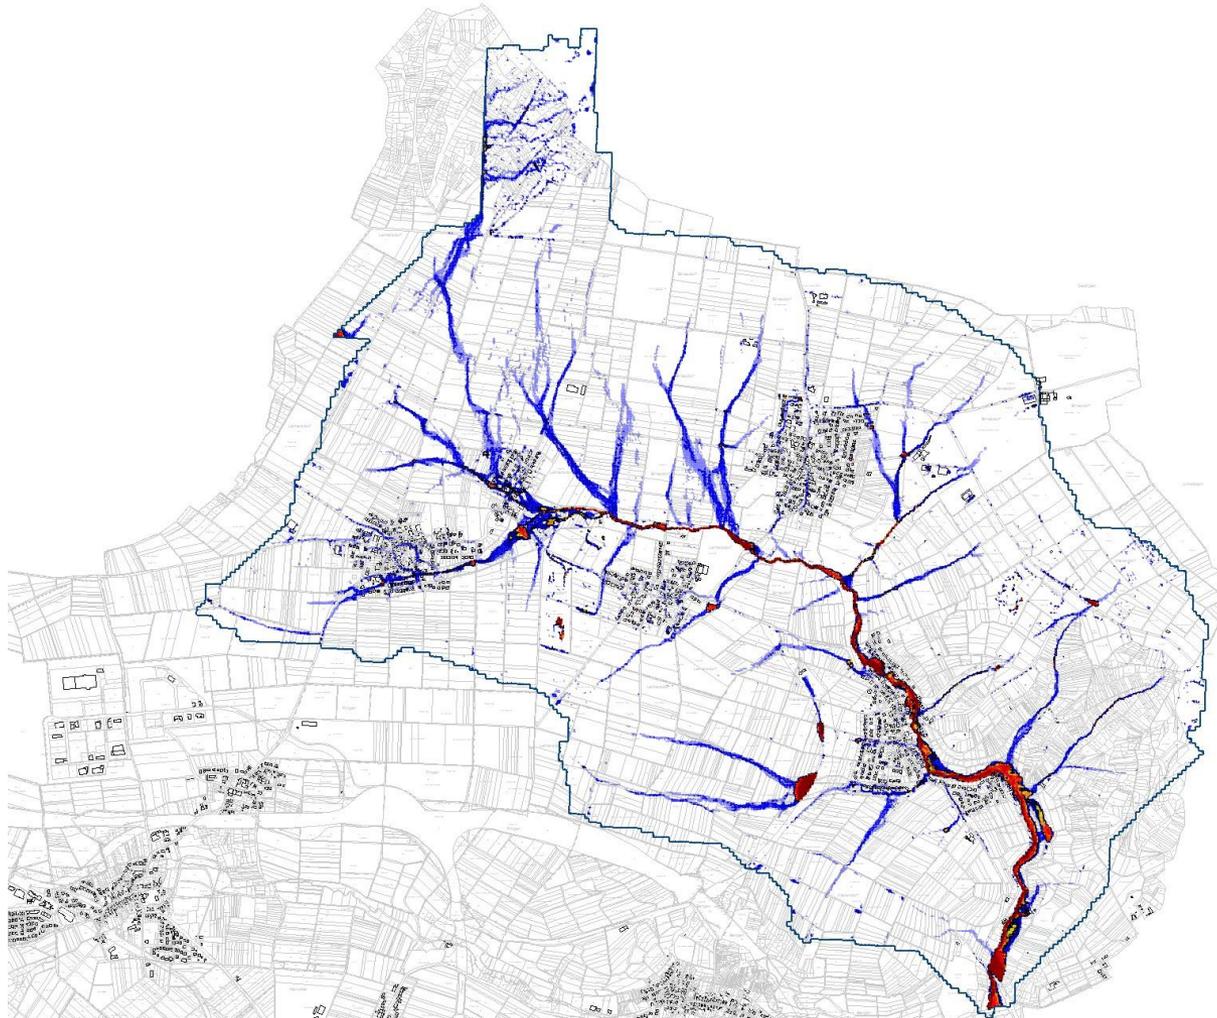
GeoCPM by tandler.com
09.11.2016 16:45:50

Oberflächenabflusssimulation

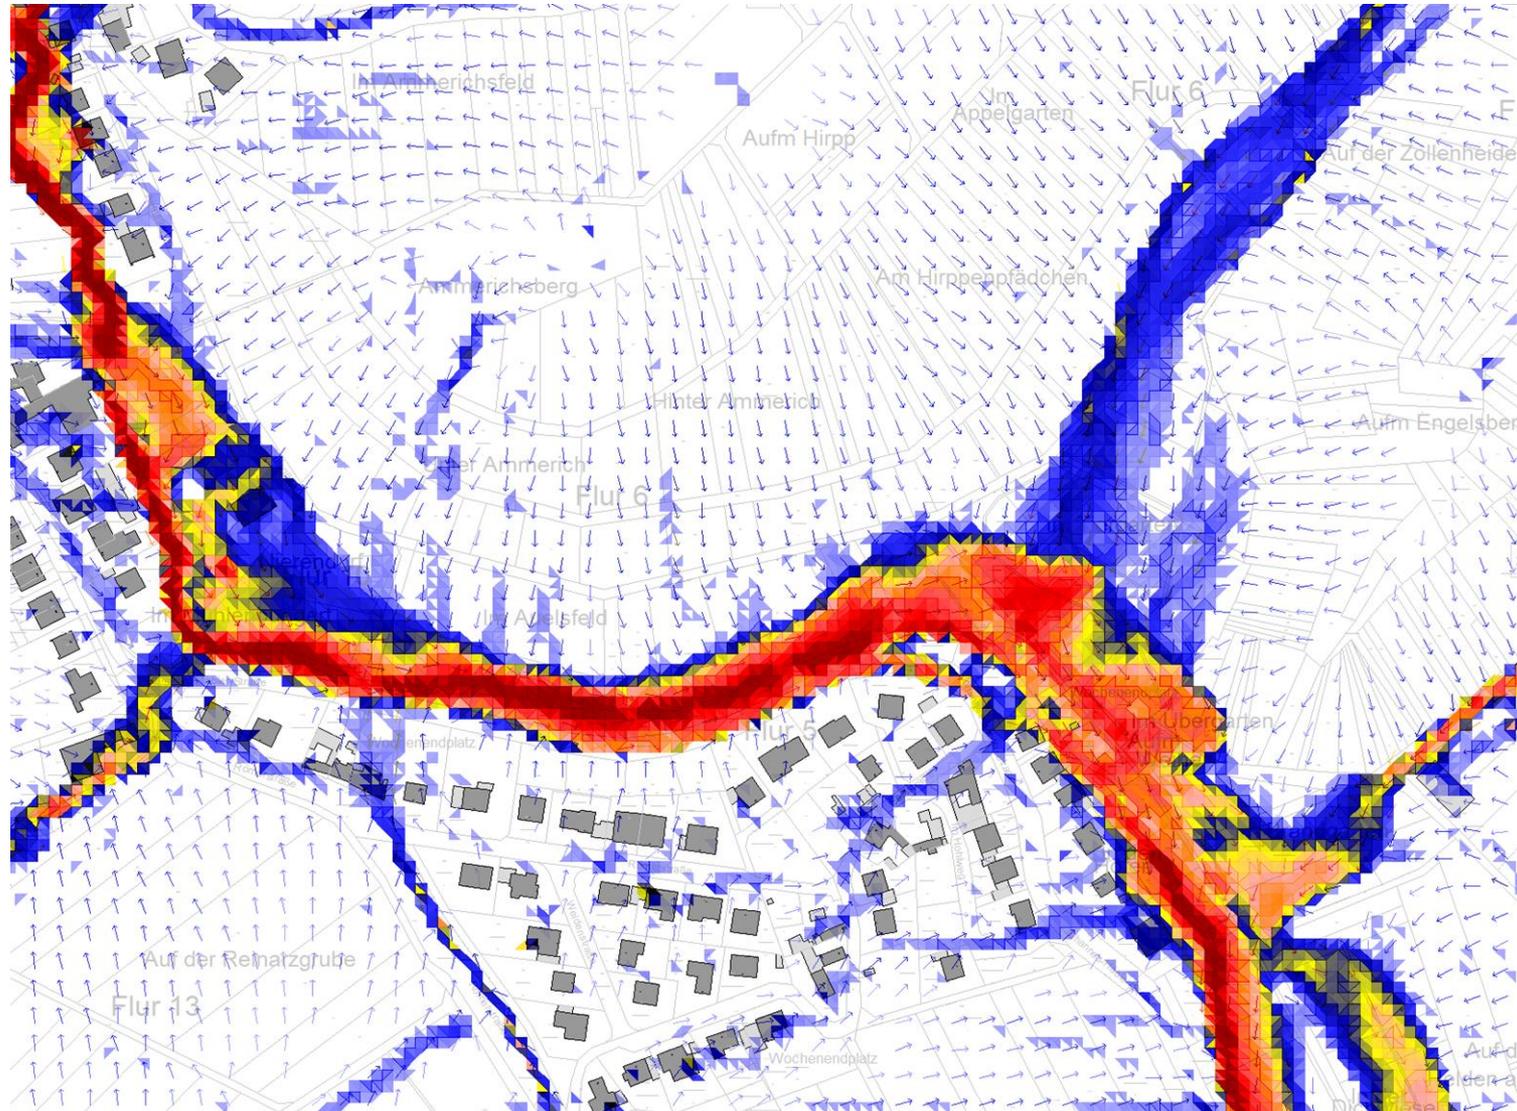
Oberflächenabflusssimulation

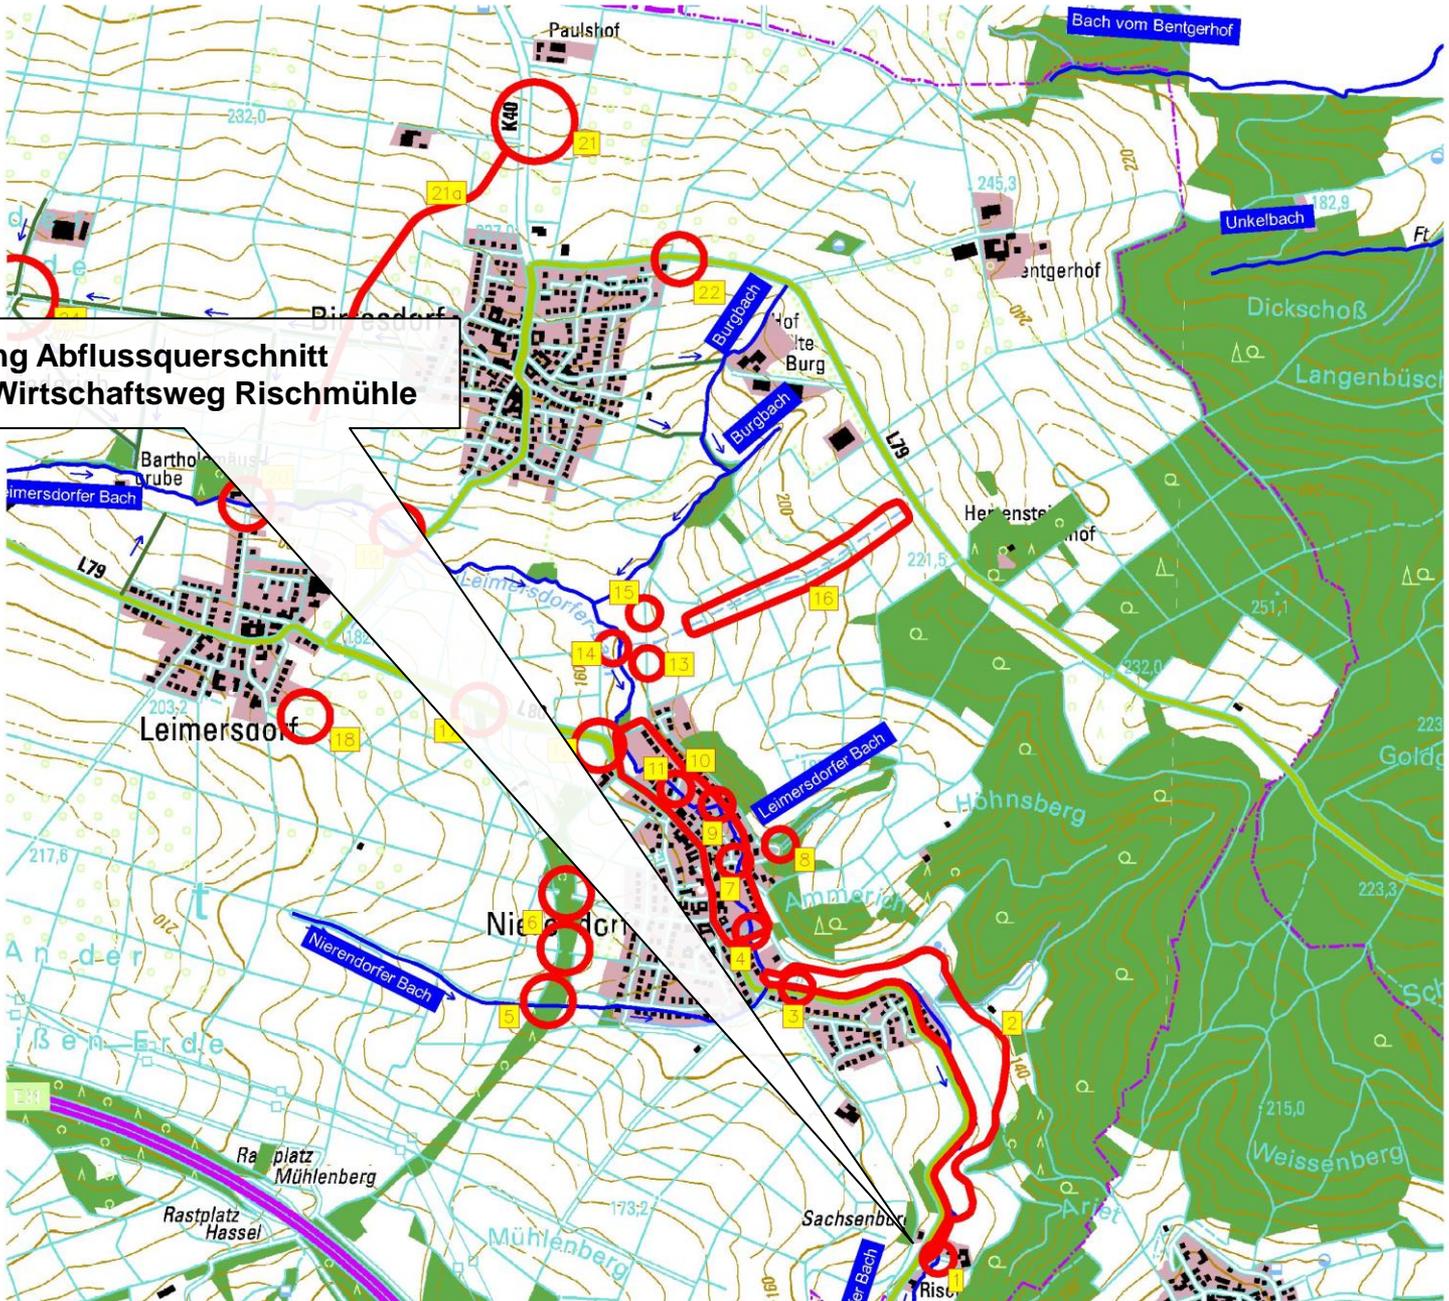
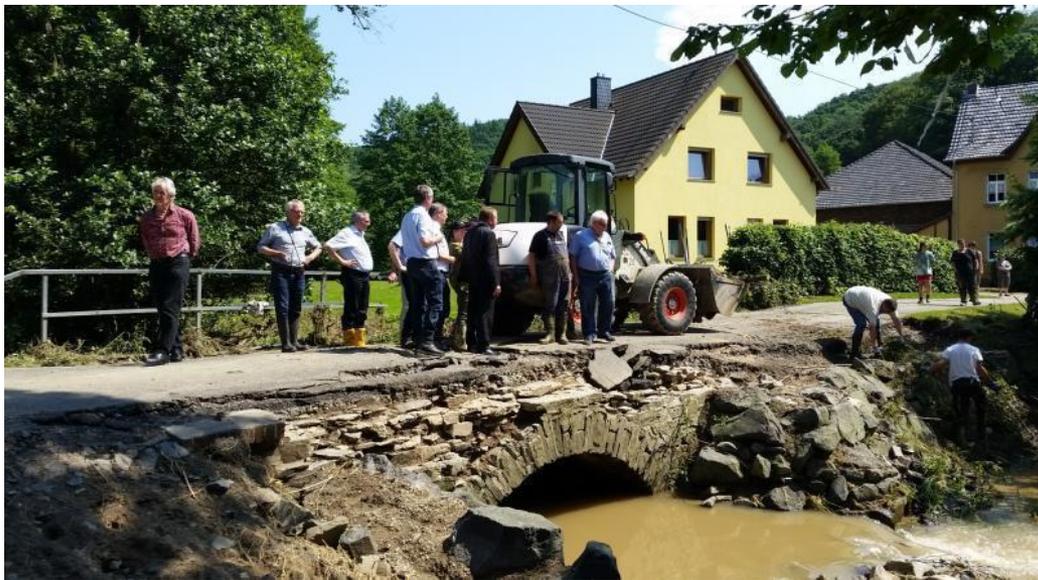
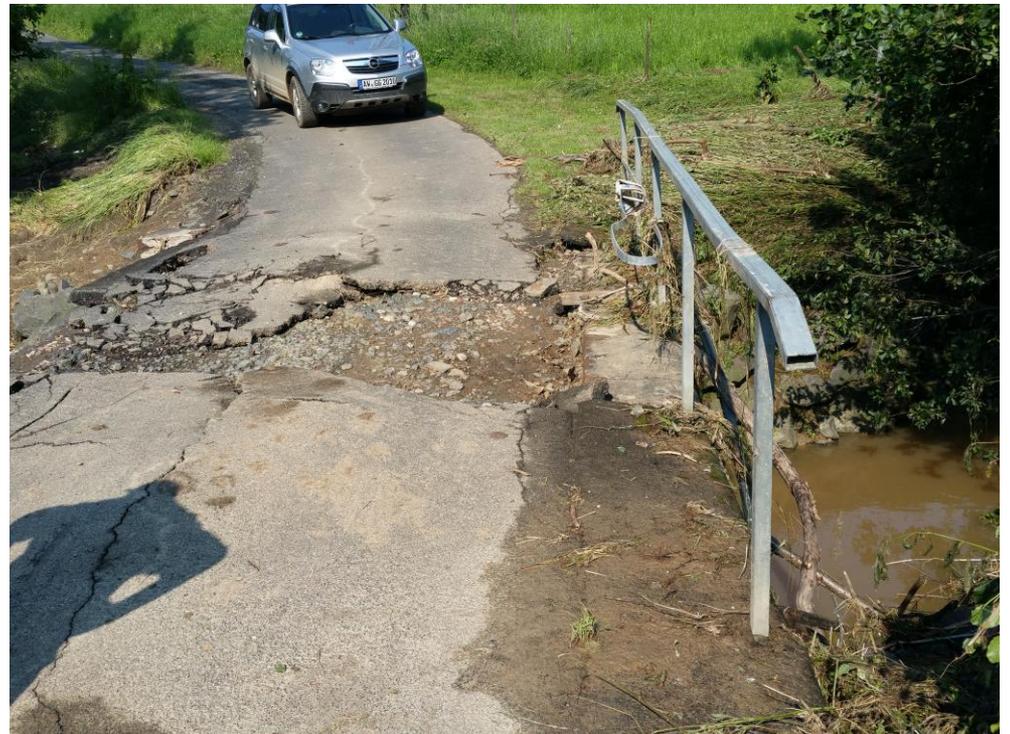
**Vergrößerung Abflussquerschnitt
Zuwegung Wirtschaftsweg Rischmühle**

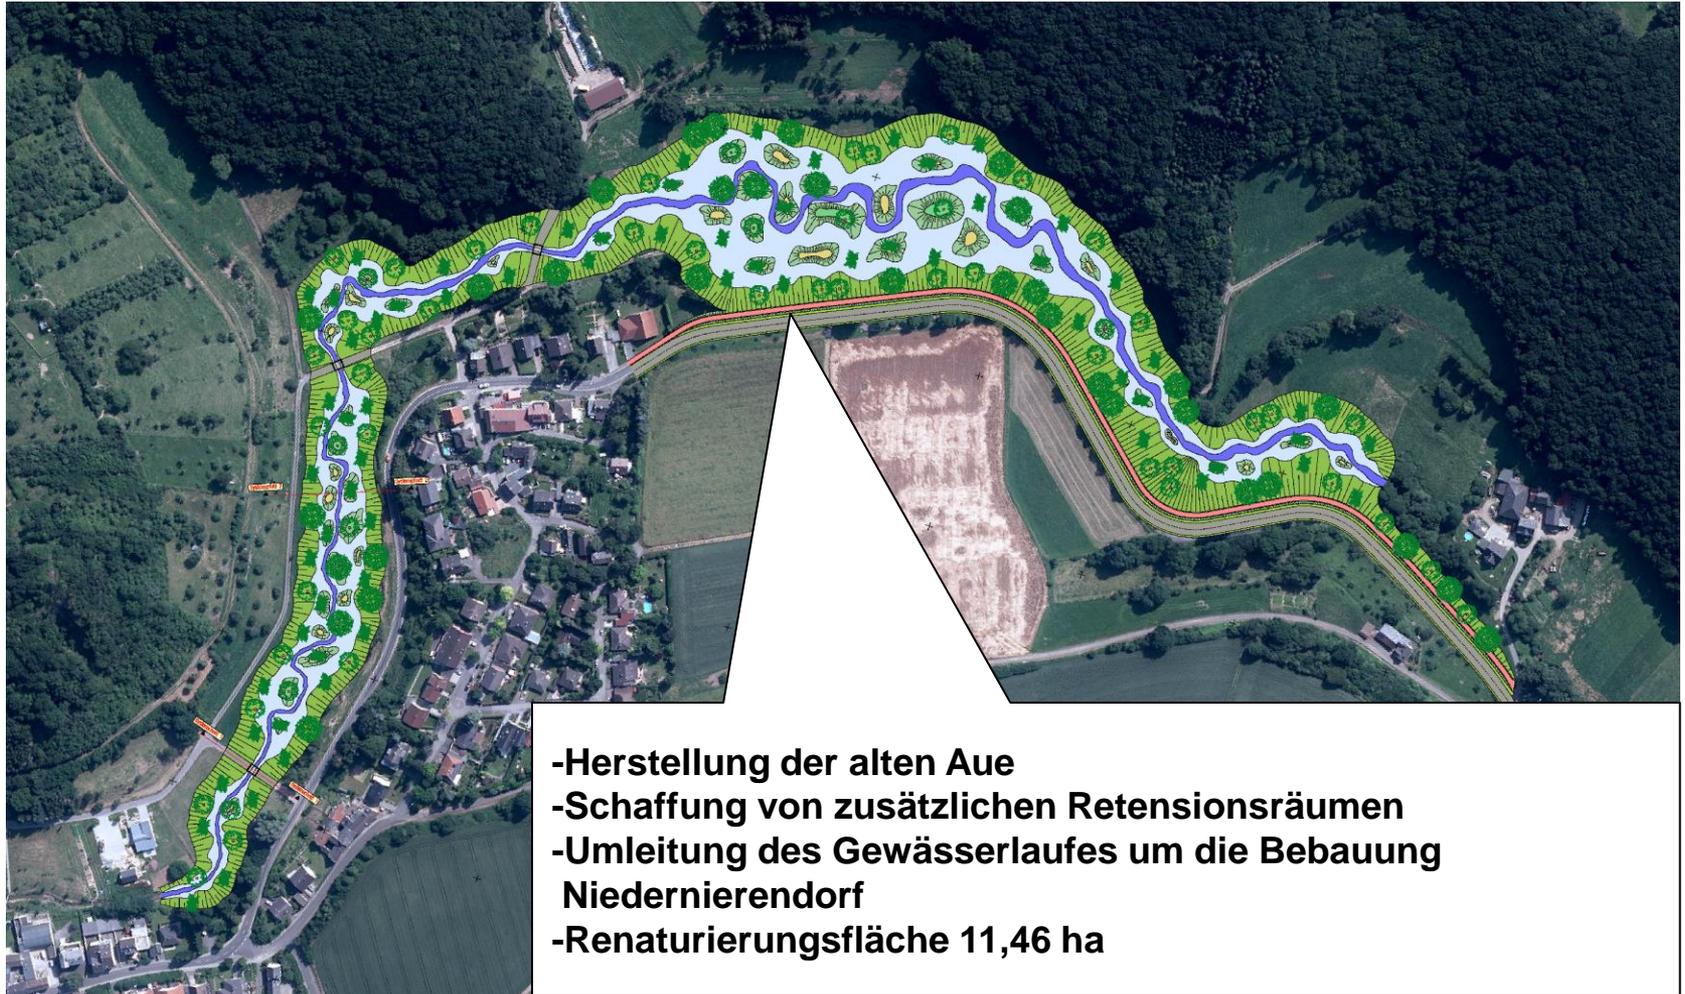
Maßnahme – Bachrenaturierung Nierendorf

- Herstellung der alten Aue
- Schaffung von zusätzlichen Retentionsräumen
- Umleitung des Gewässerlaufes um die Bebauung Niedernierendorf
- Renaturierungsfläche 11,46 ha

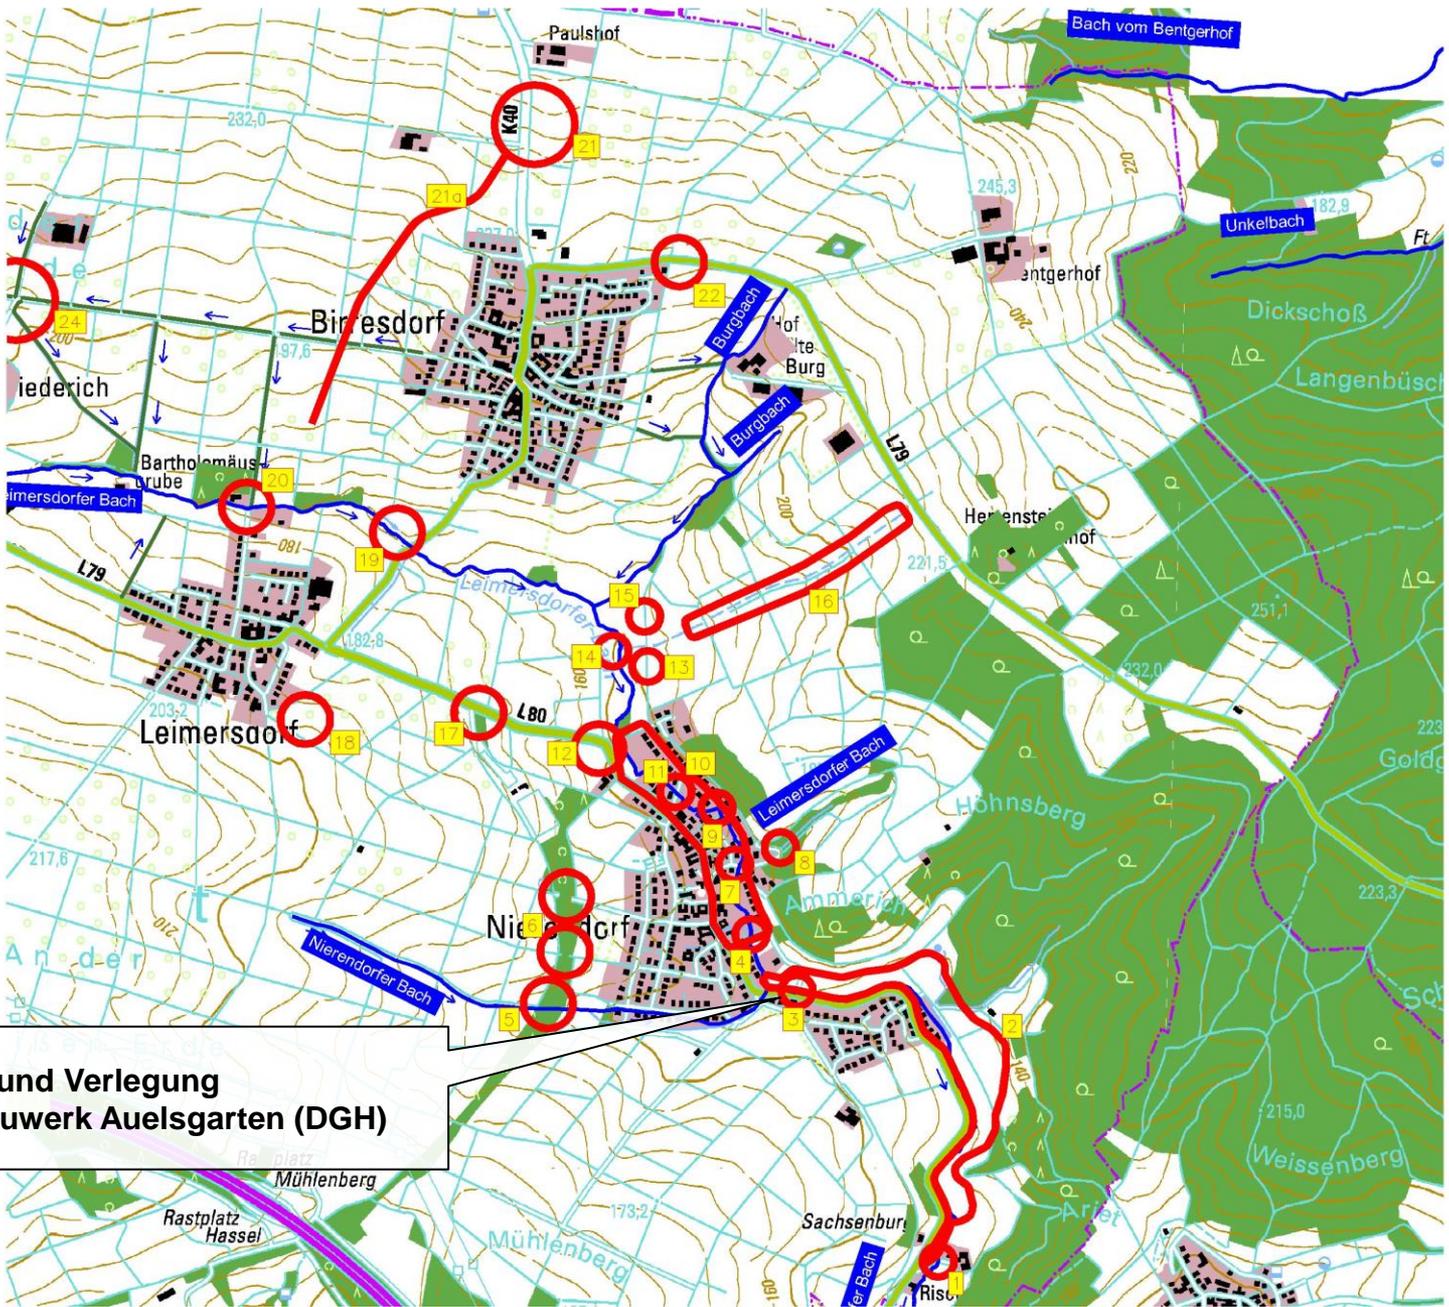
**Erneuerung und Verlegung
Durchlassbauwerk Auelsgarten (DGH)**

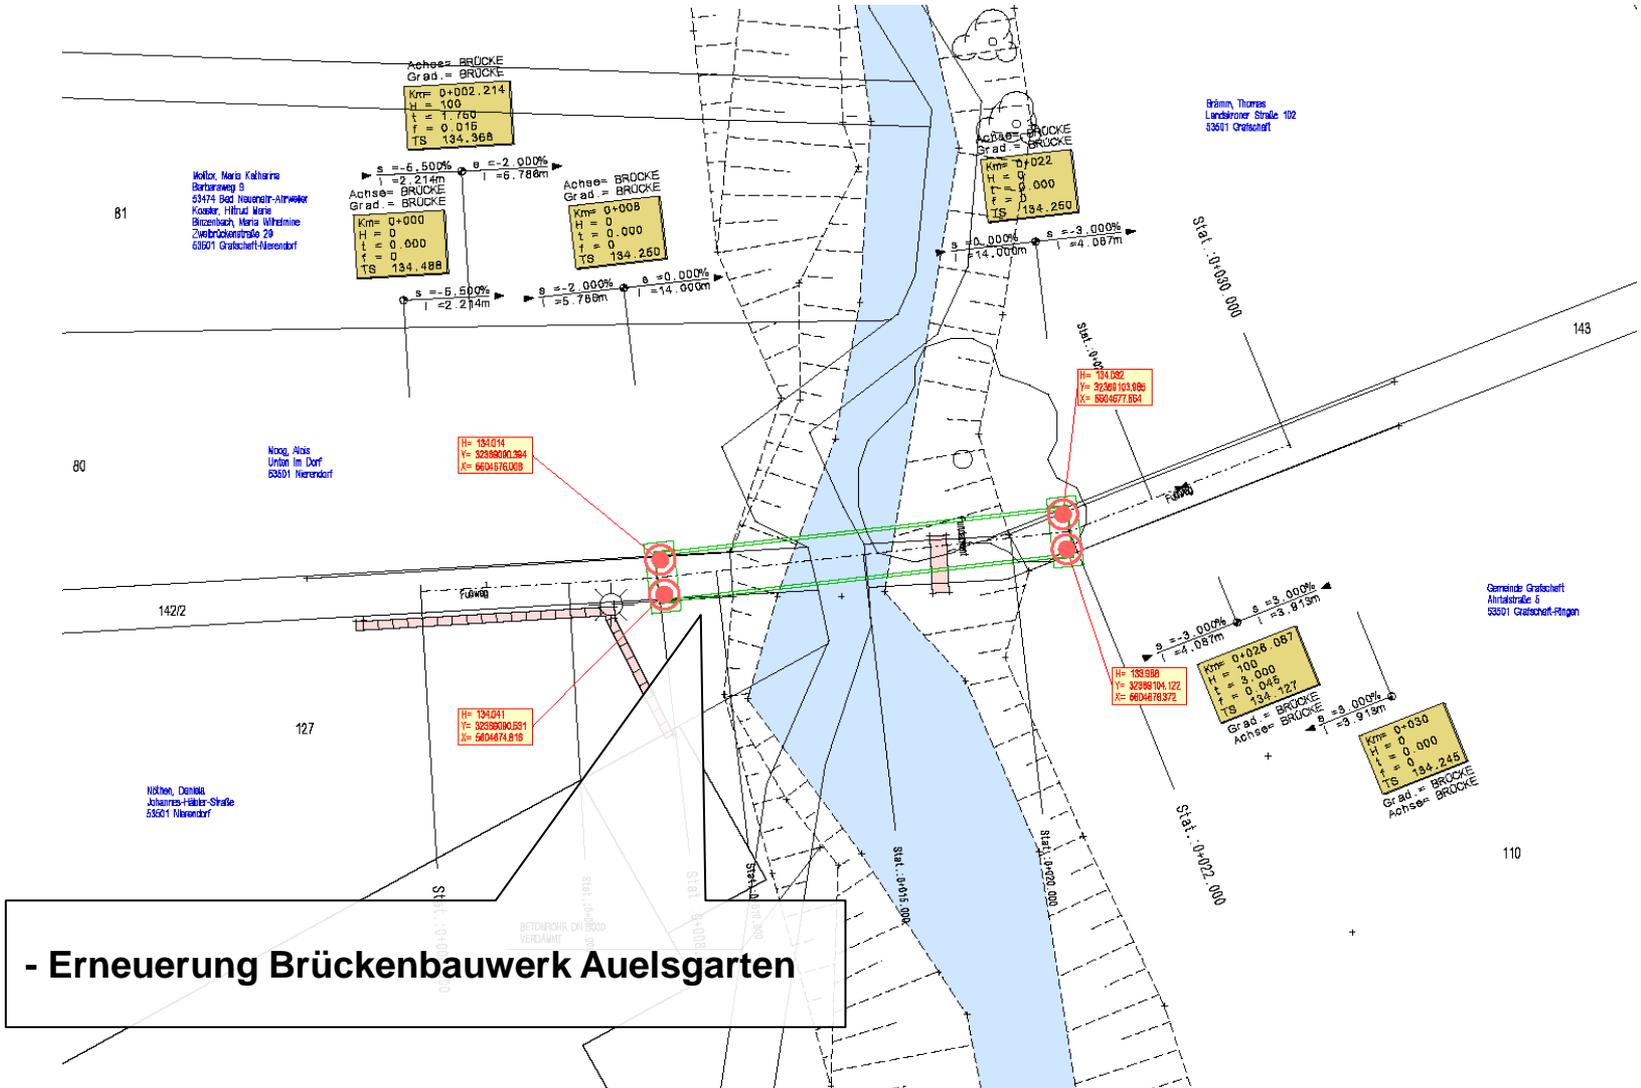
Maßnahme – Fußgängerbrücke Auelsgarten

**Fußgängerbrücke
Auelsgarten**

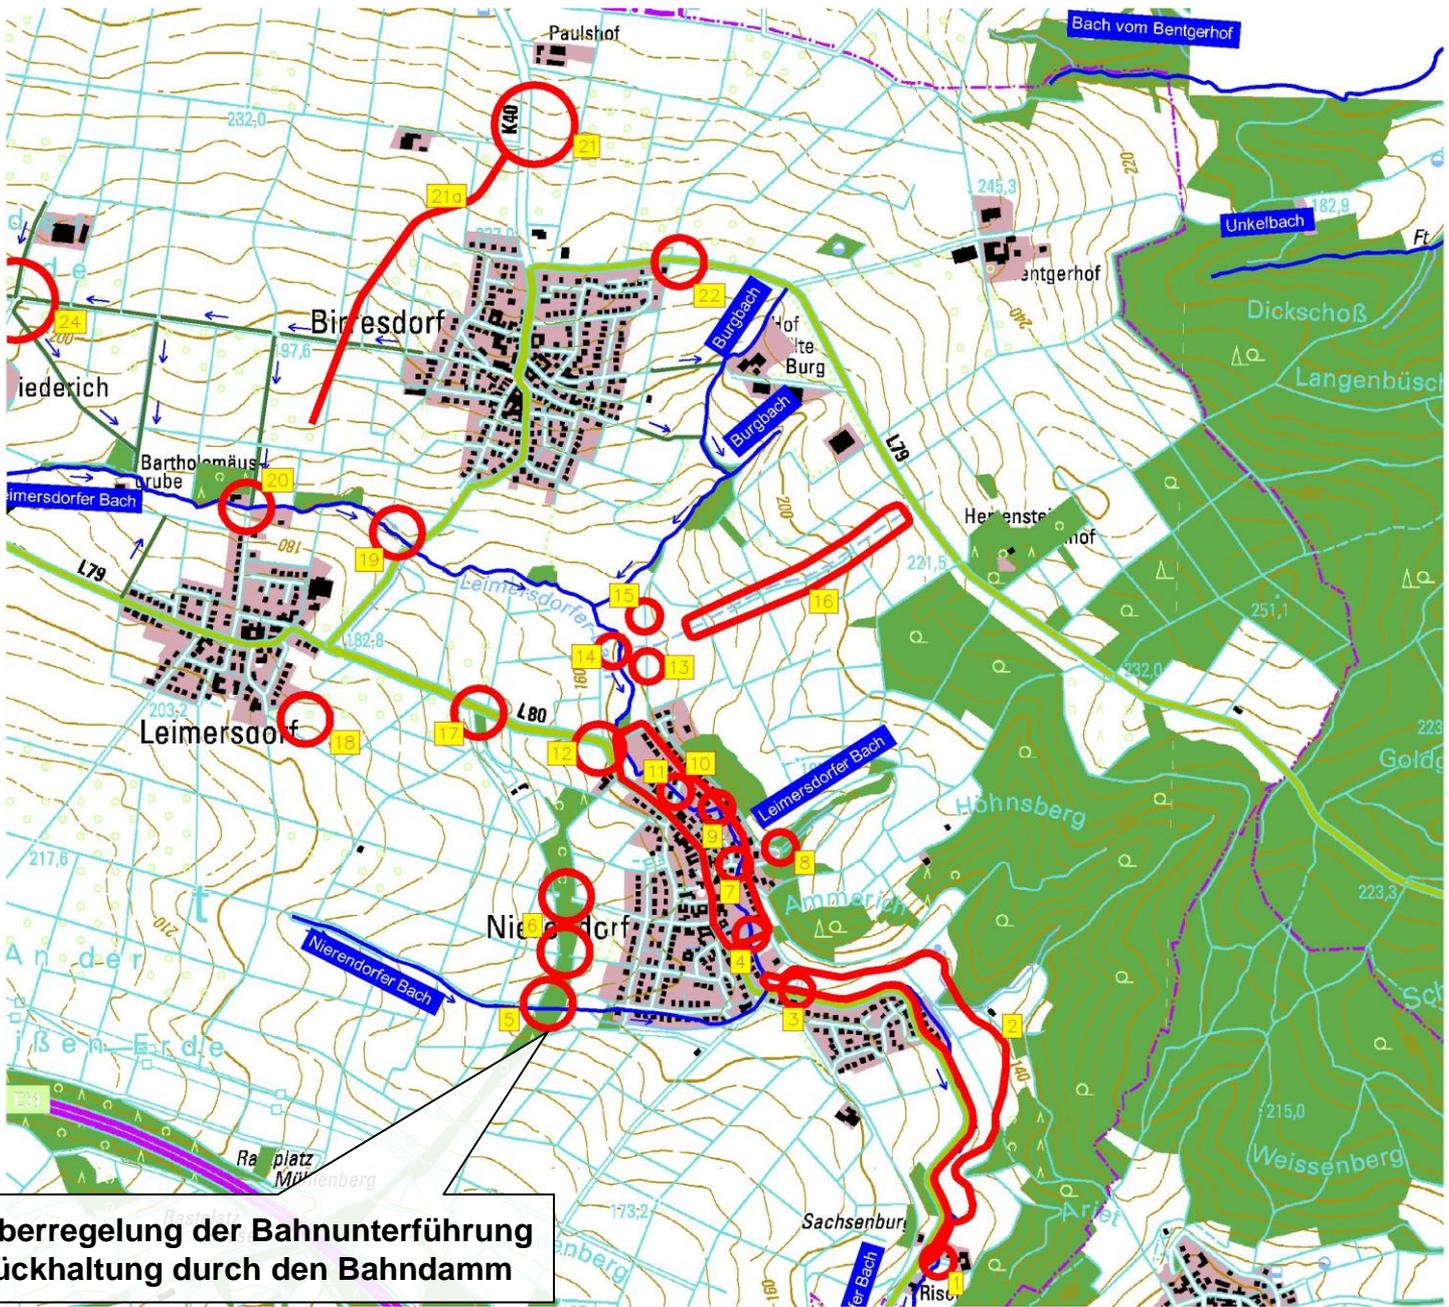
Schieberregulierung der Bahnunterführung mit Rückhaltung durch den Bahndamm

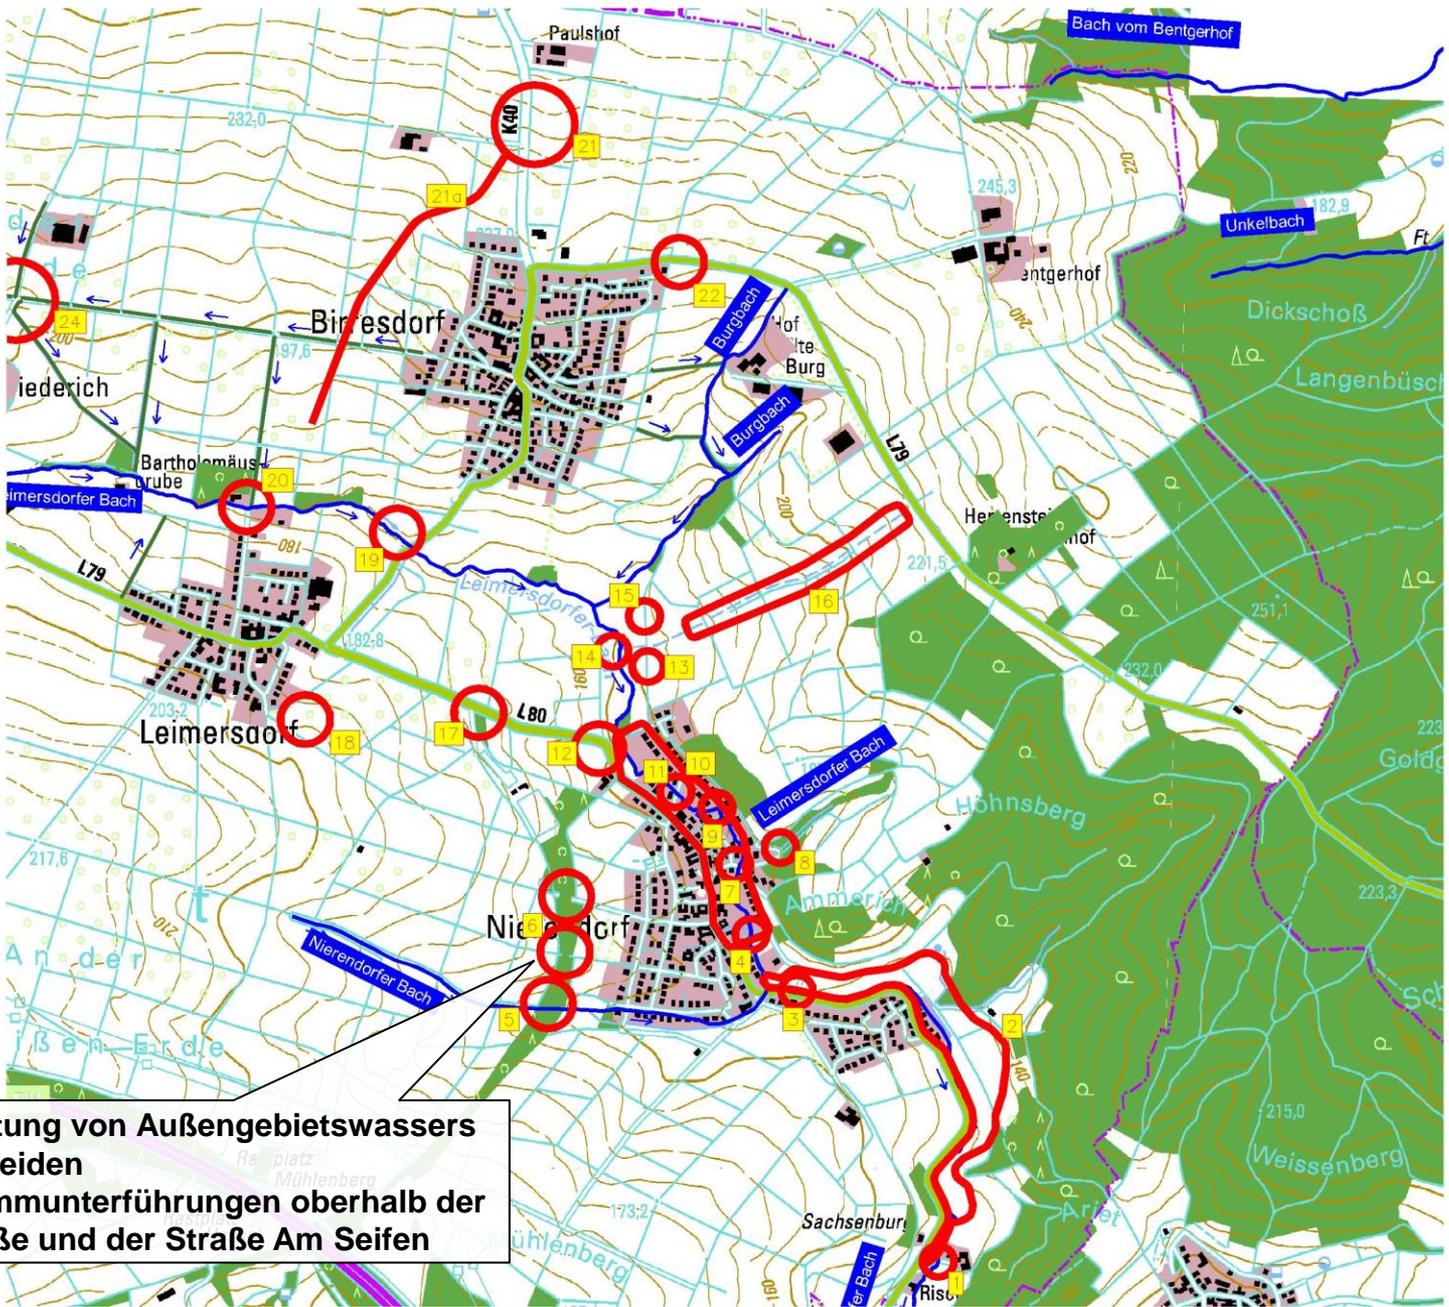
**Rückhaltung von Außengebietswassers
an den beiden
Bahndammunterführungen oberhalb der
Wellstraße und der Straße Am Seifen**

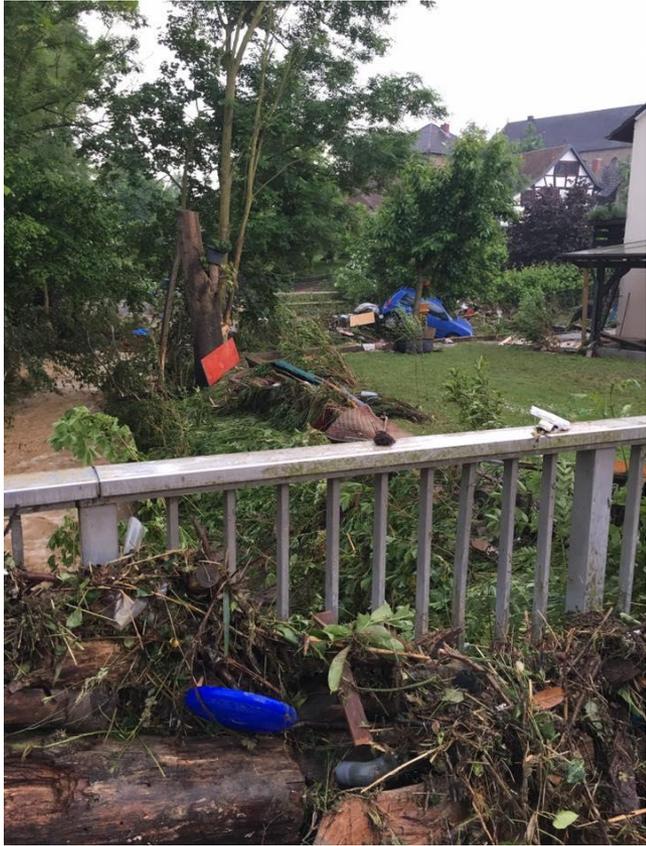
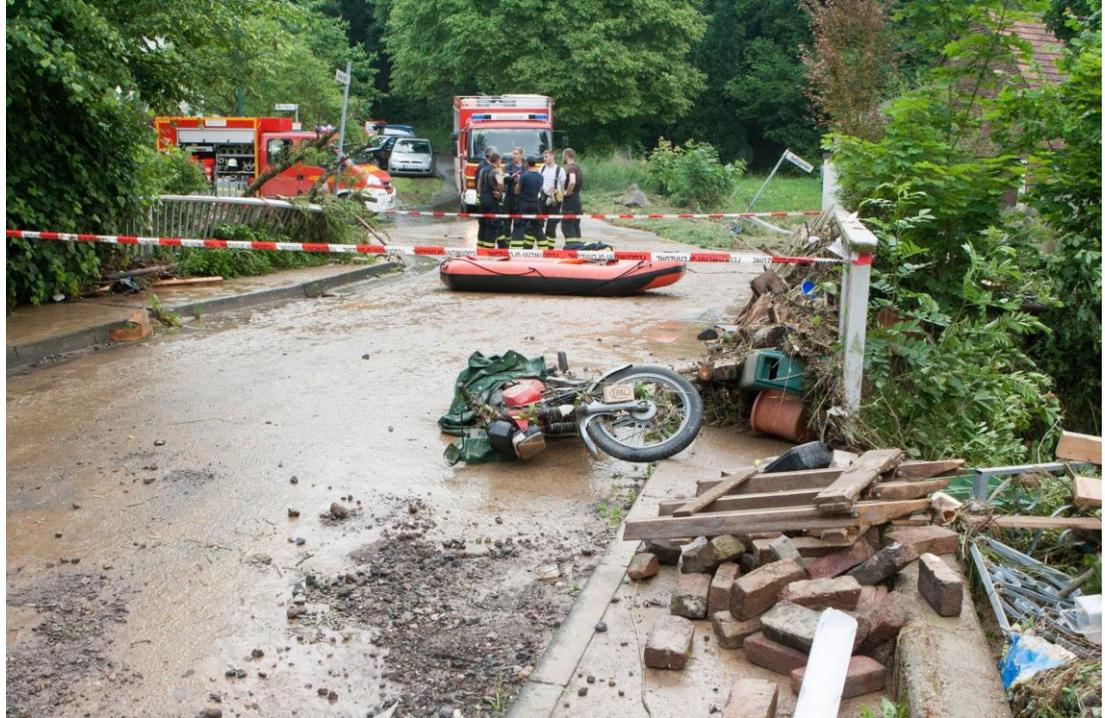
Brücke An den Linden, Prüfung Rückbau Versorgungsleitungen

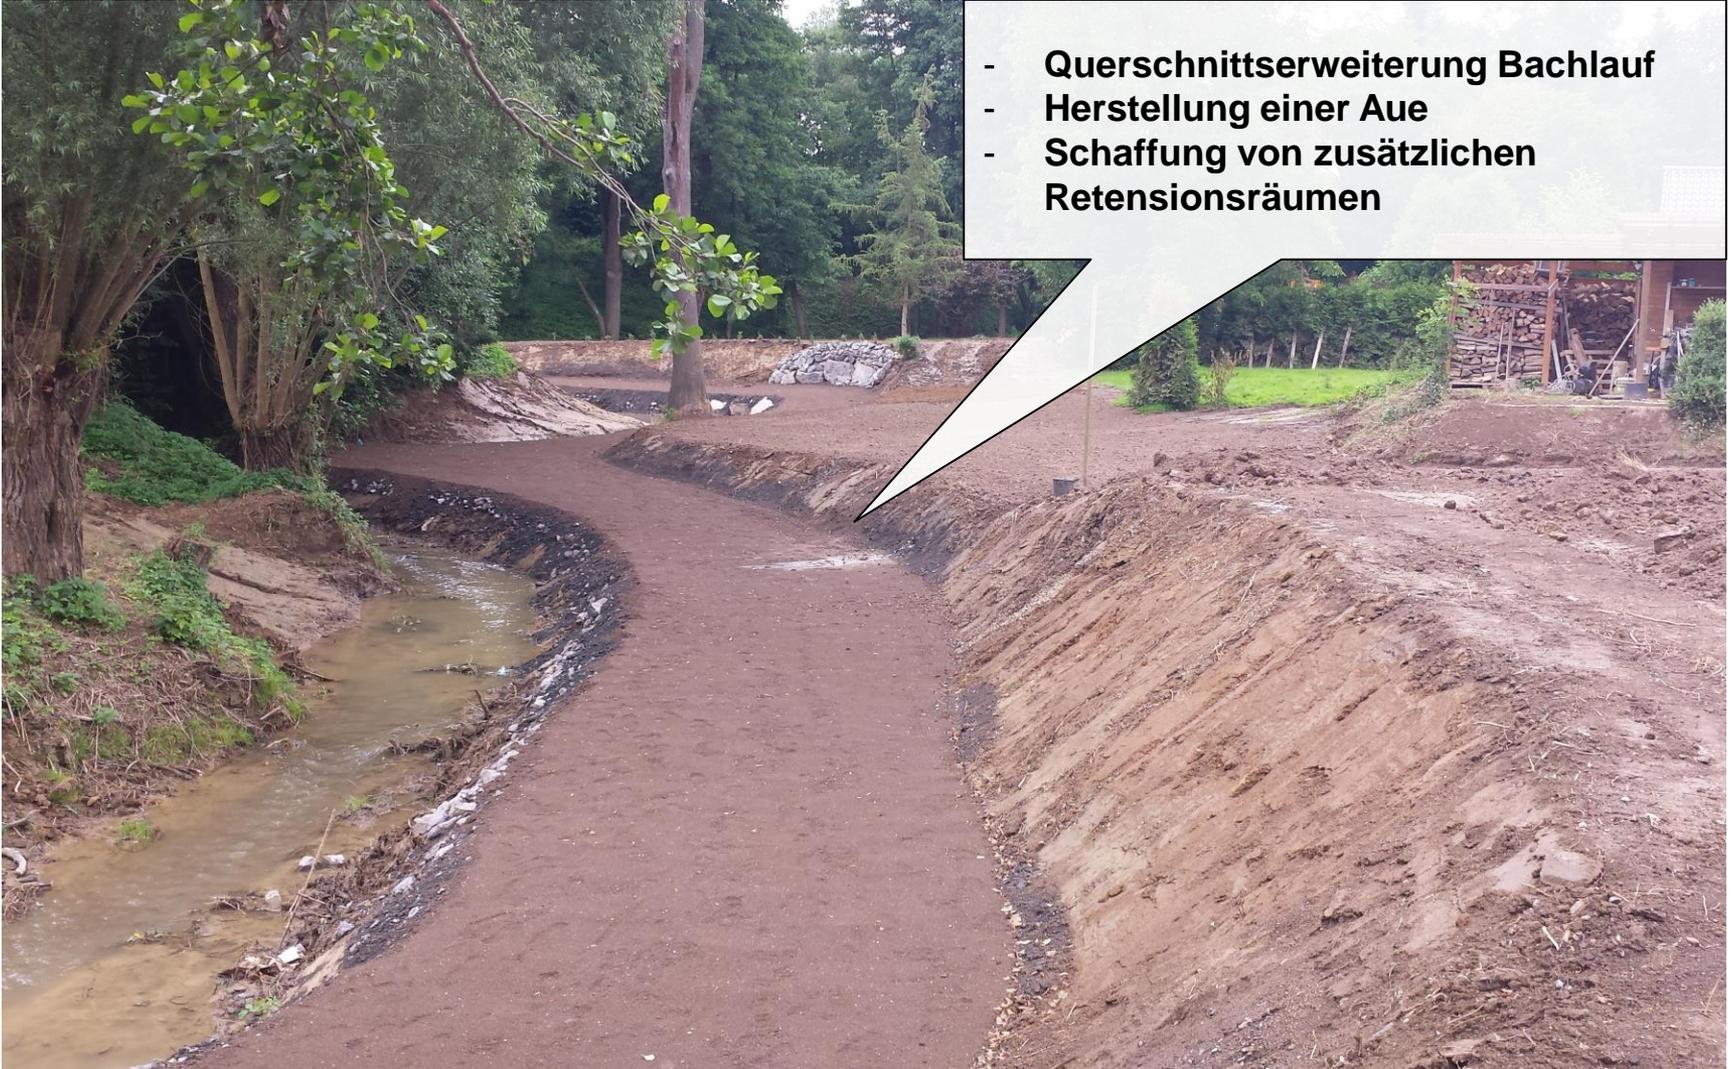
Maßnahme – Uferrenaturierung – nachher

- Querschnittserweiterung Bachlauf
- Herstellung einer Aue
- Schaffung von zusätzlichen Retentionsräumen
