Hochwasser 2016

Gemeinde Grafschaft

Grundlagenermittlung für ein Hochwasserschutzkonzept

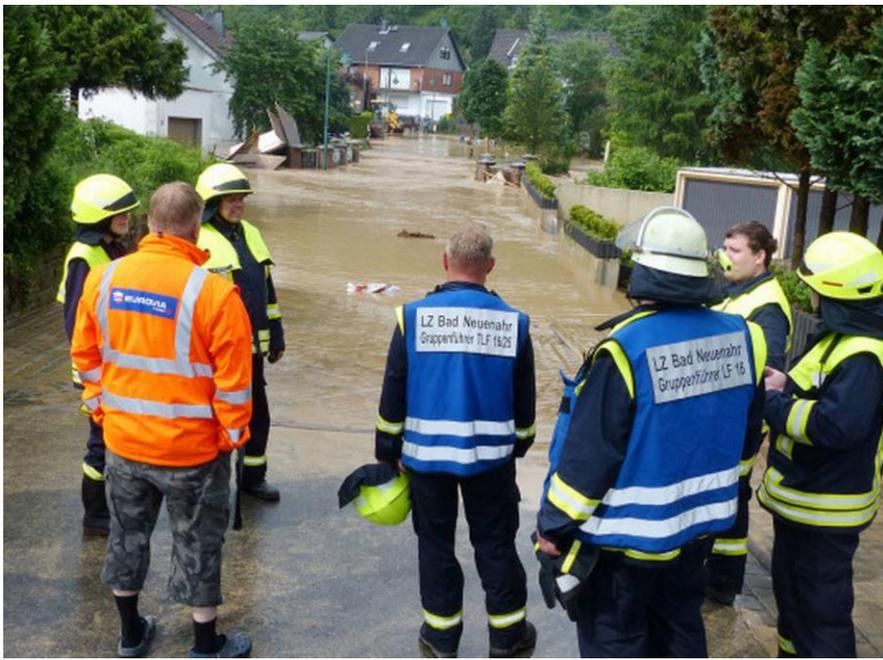
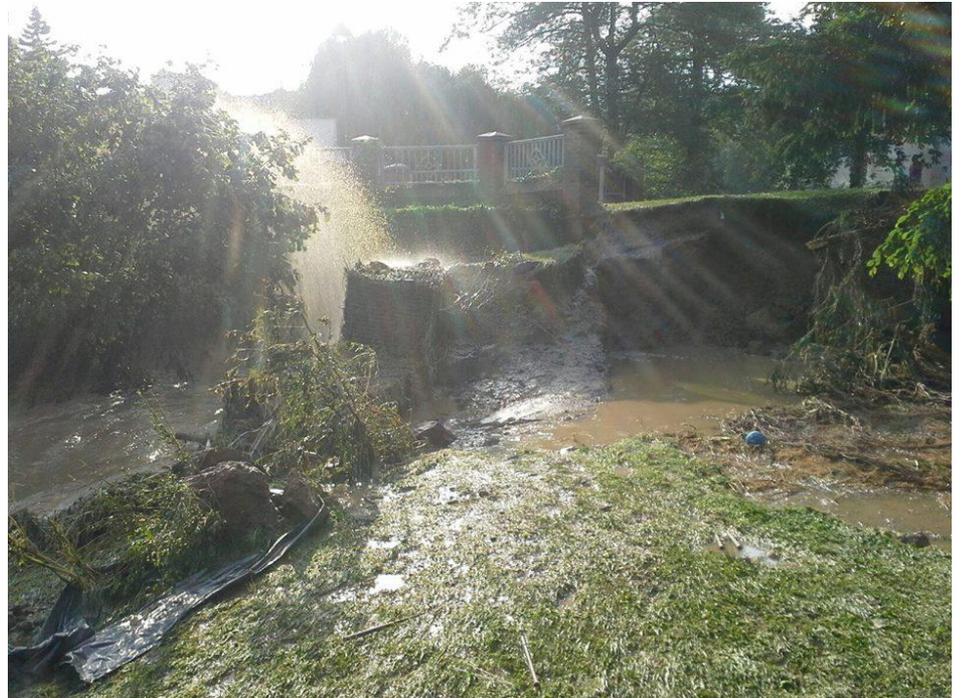
**Hochwasserentlastung Franz-
 Ellerbrock-Straße, Brückenstraße mit
 Brückenneubau**

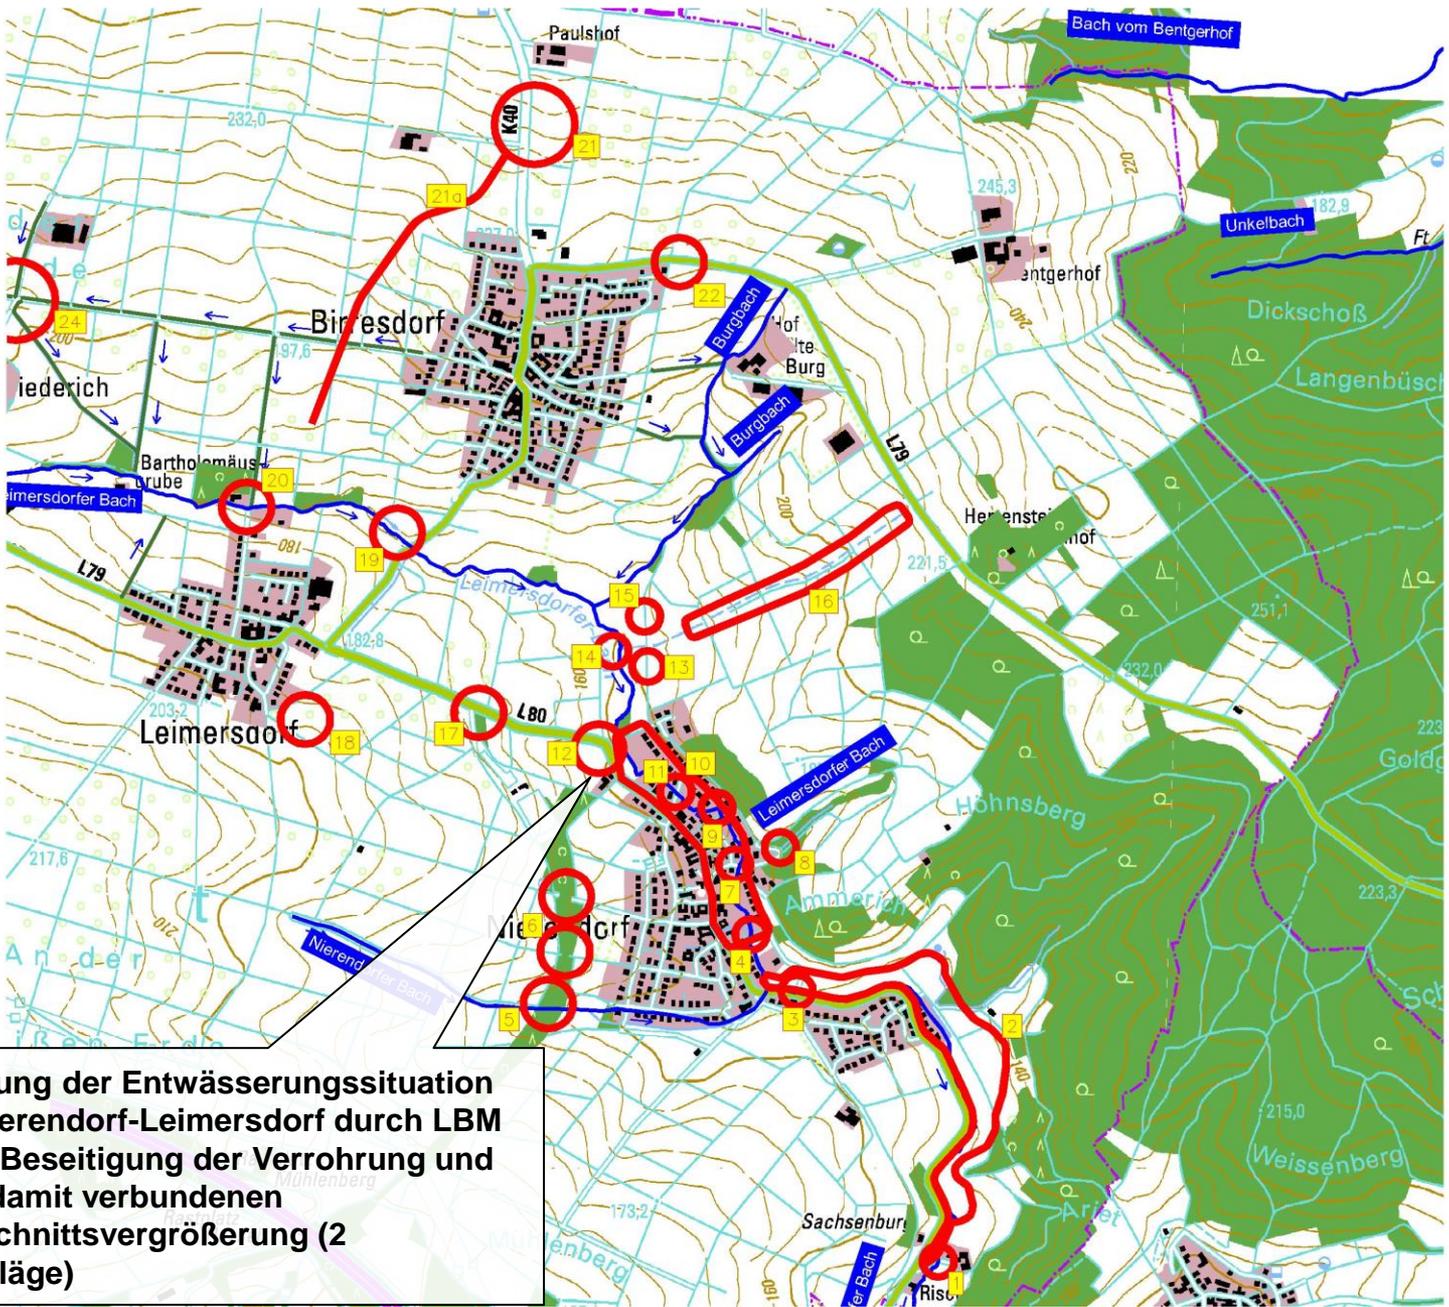
Änderung der Entwässerungssituation L80 Nierendorf-Leimersdorf durch LBM durch Beseitigung der Verrohrung und einer damit verbundenen Querschnittsvergrößerung (2 Abschlüge)

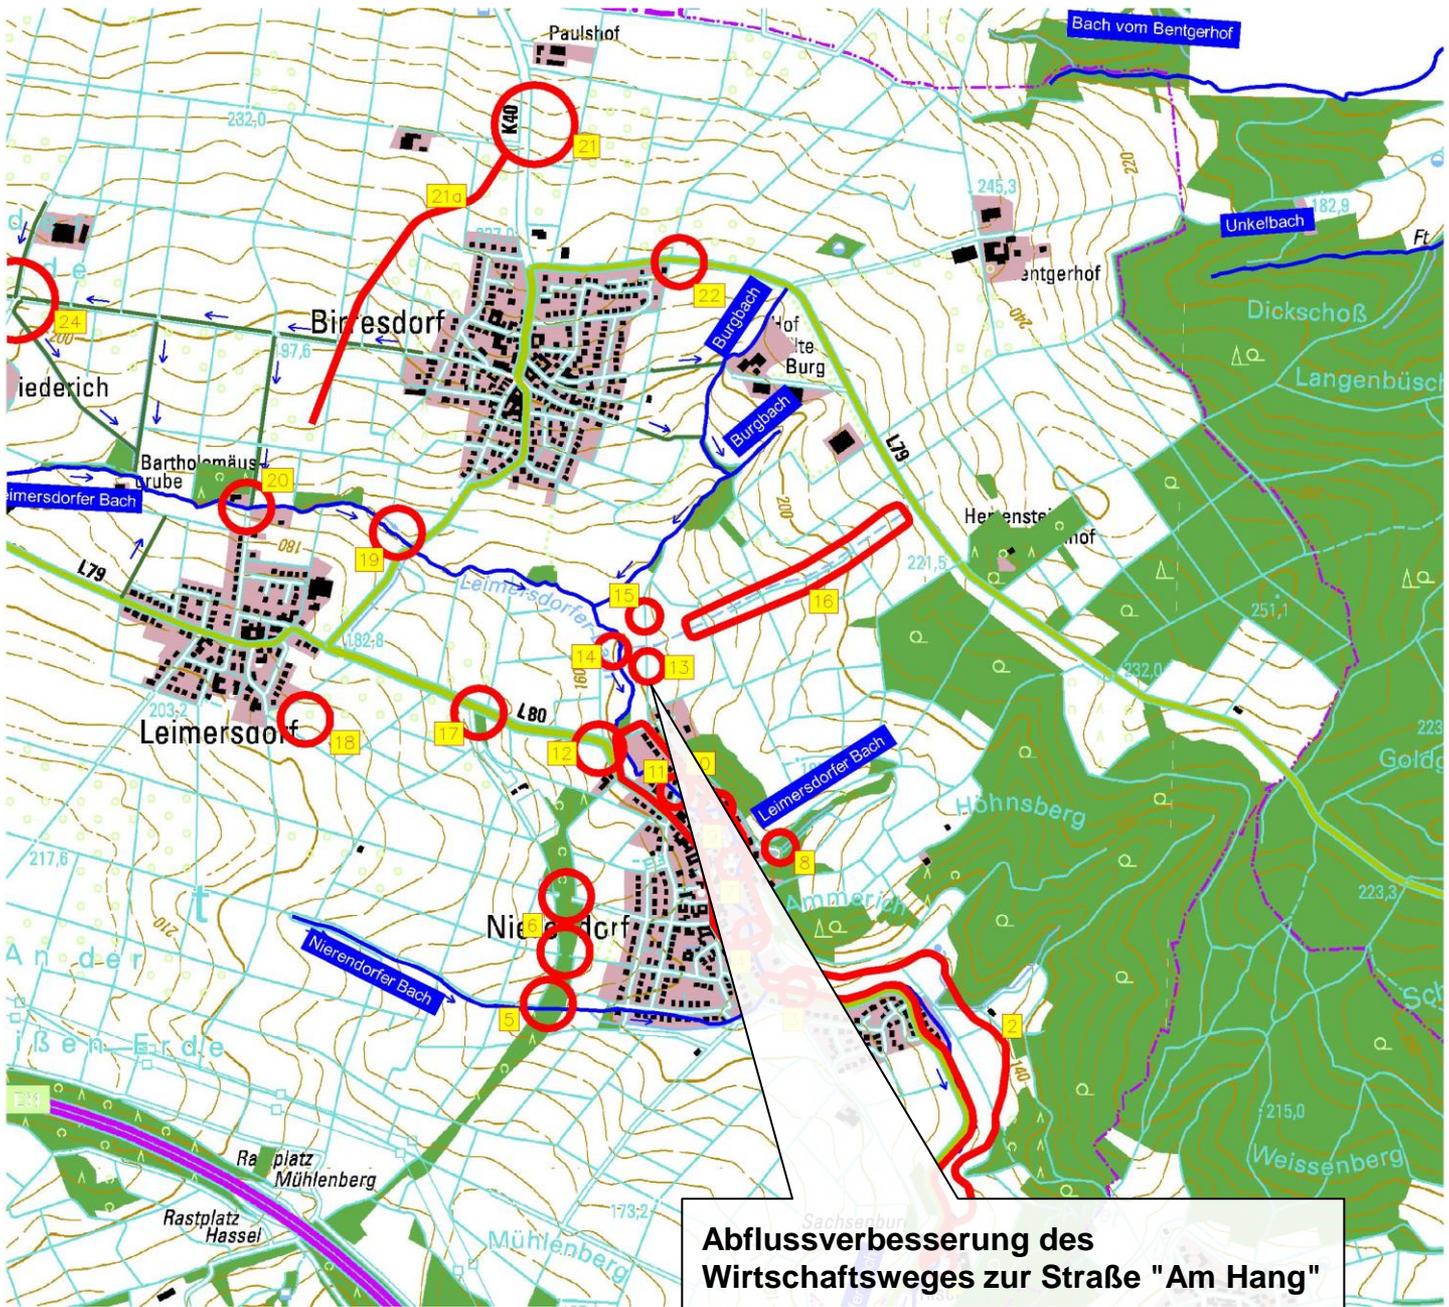
Abflussverbesserung des Wirtschaftsweges zur Straße "Am Hang"

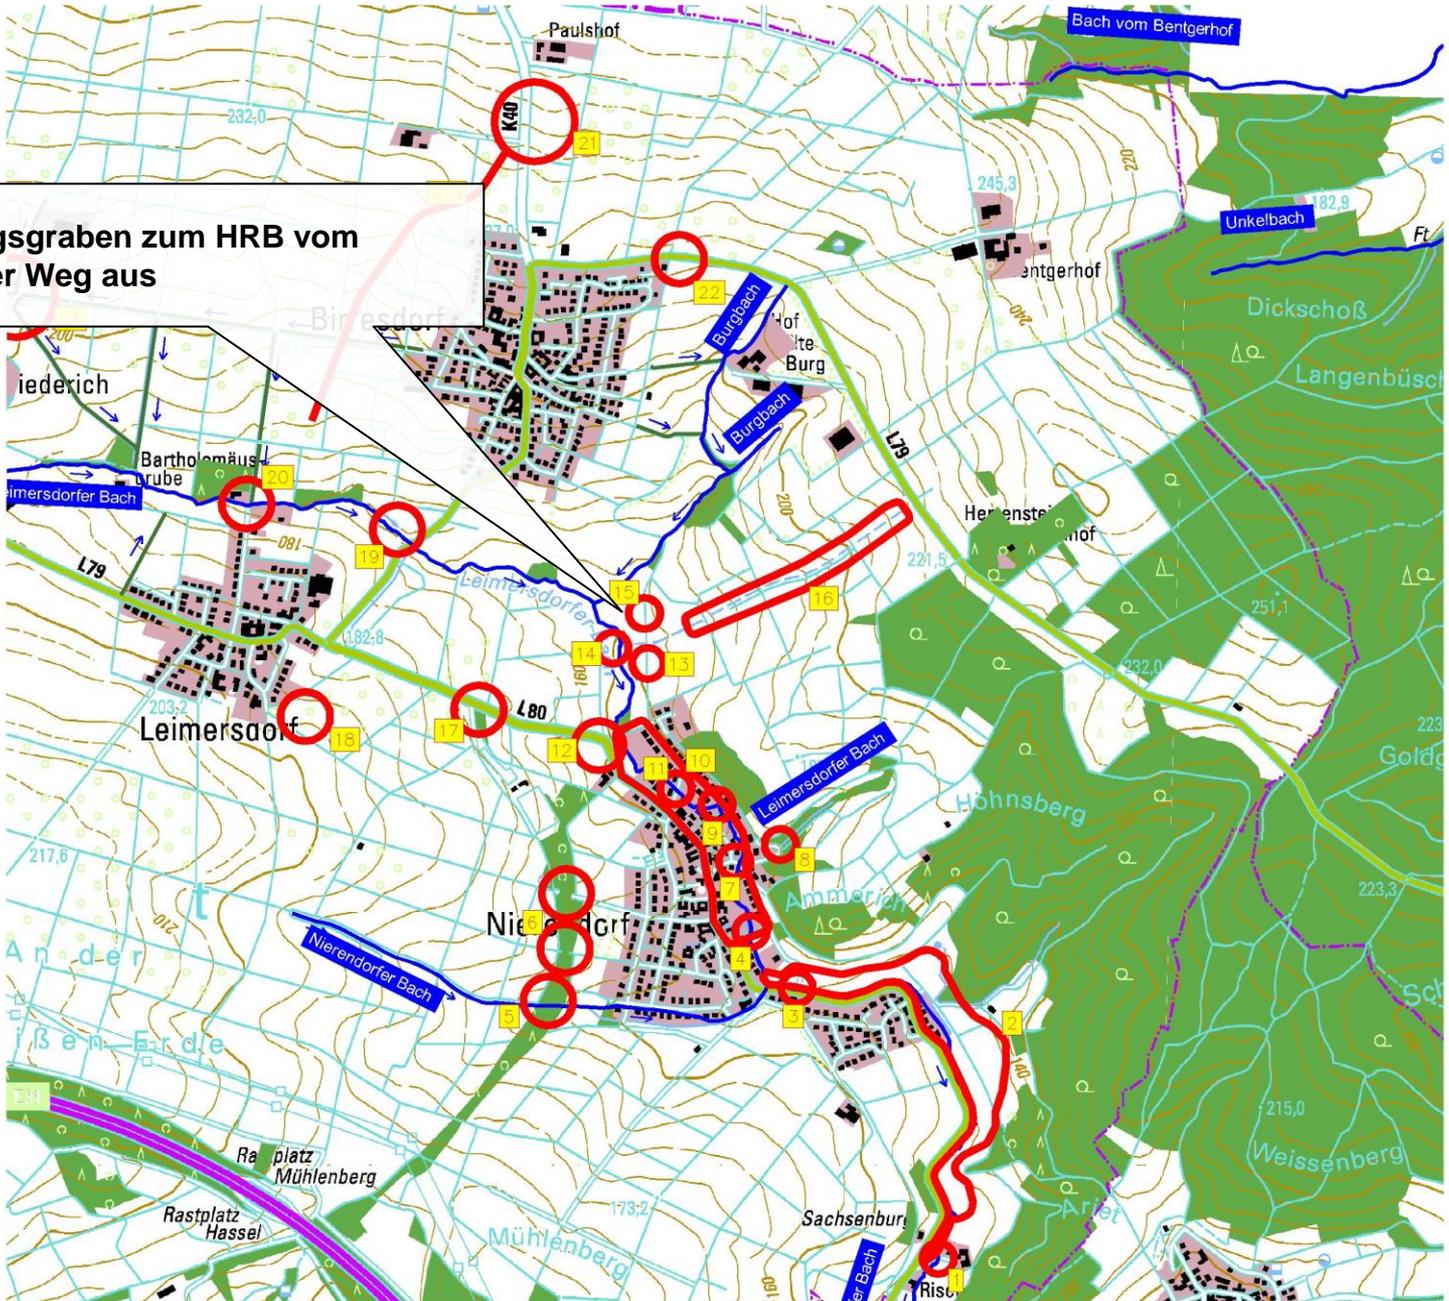
**Hochwasserrückhaltebecken
Nierendorf, Änderung Notentlastung
und Tosbeckenverbesserung,
Reparaturmaßnahmen**

Entlastungsgraben zum HRB vom Remagener Weg aus

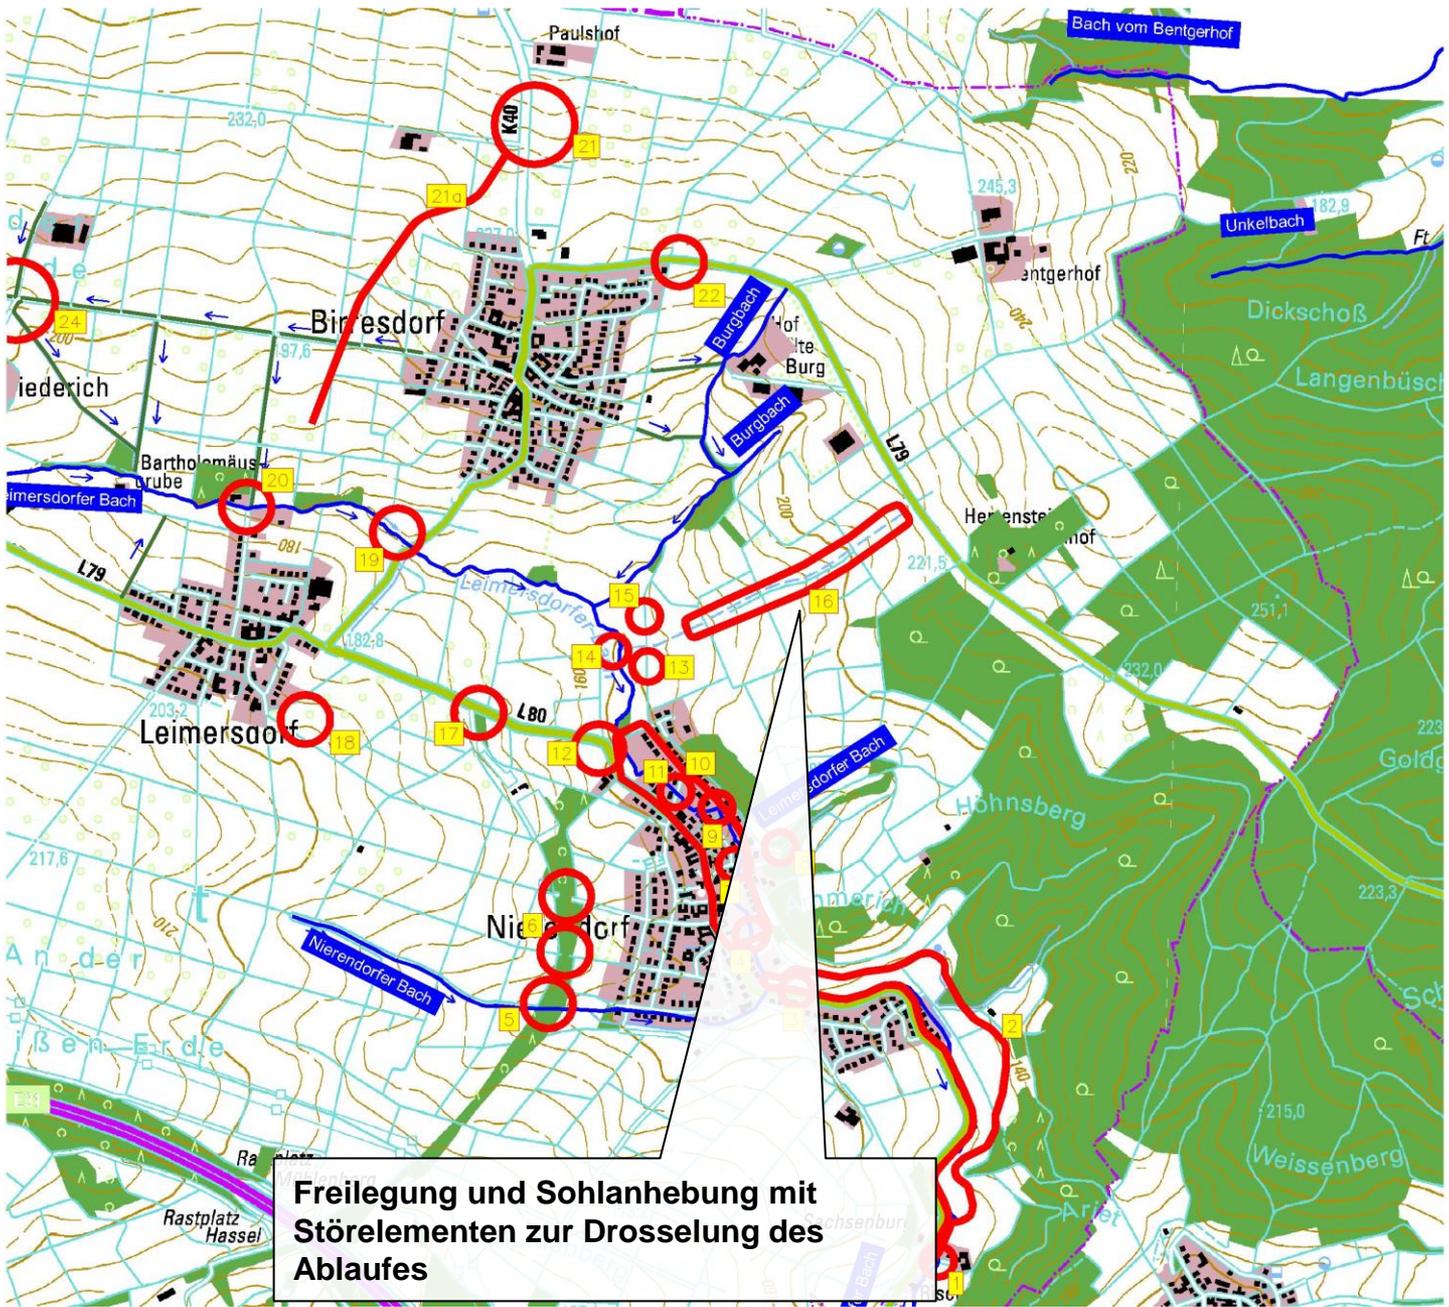
Freilegung und Sohlanhebung mit Störelementen zur Drosselung des Ablaufes

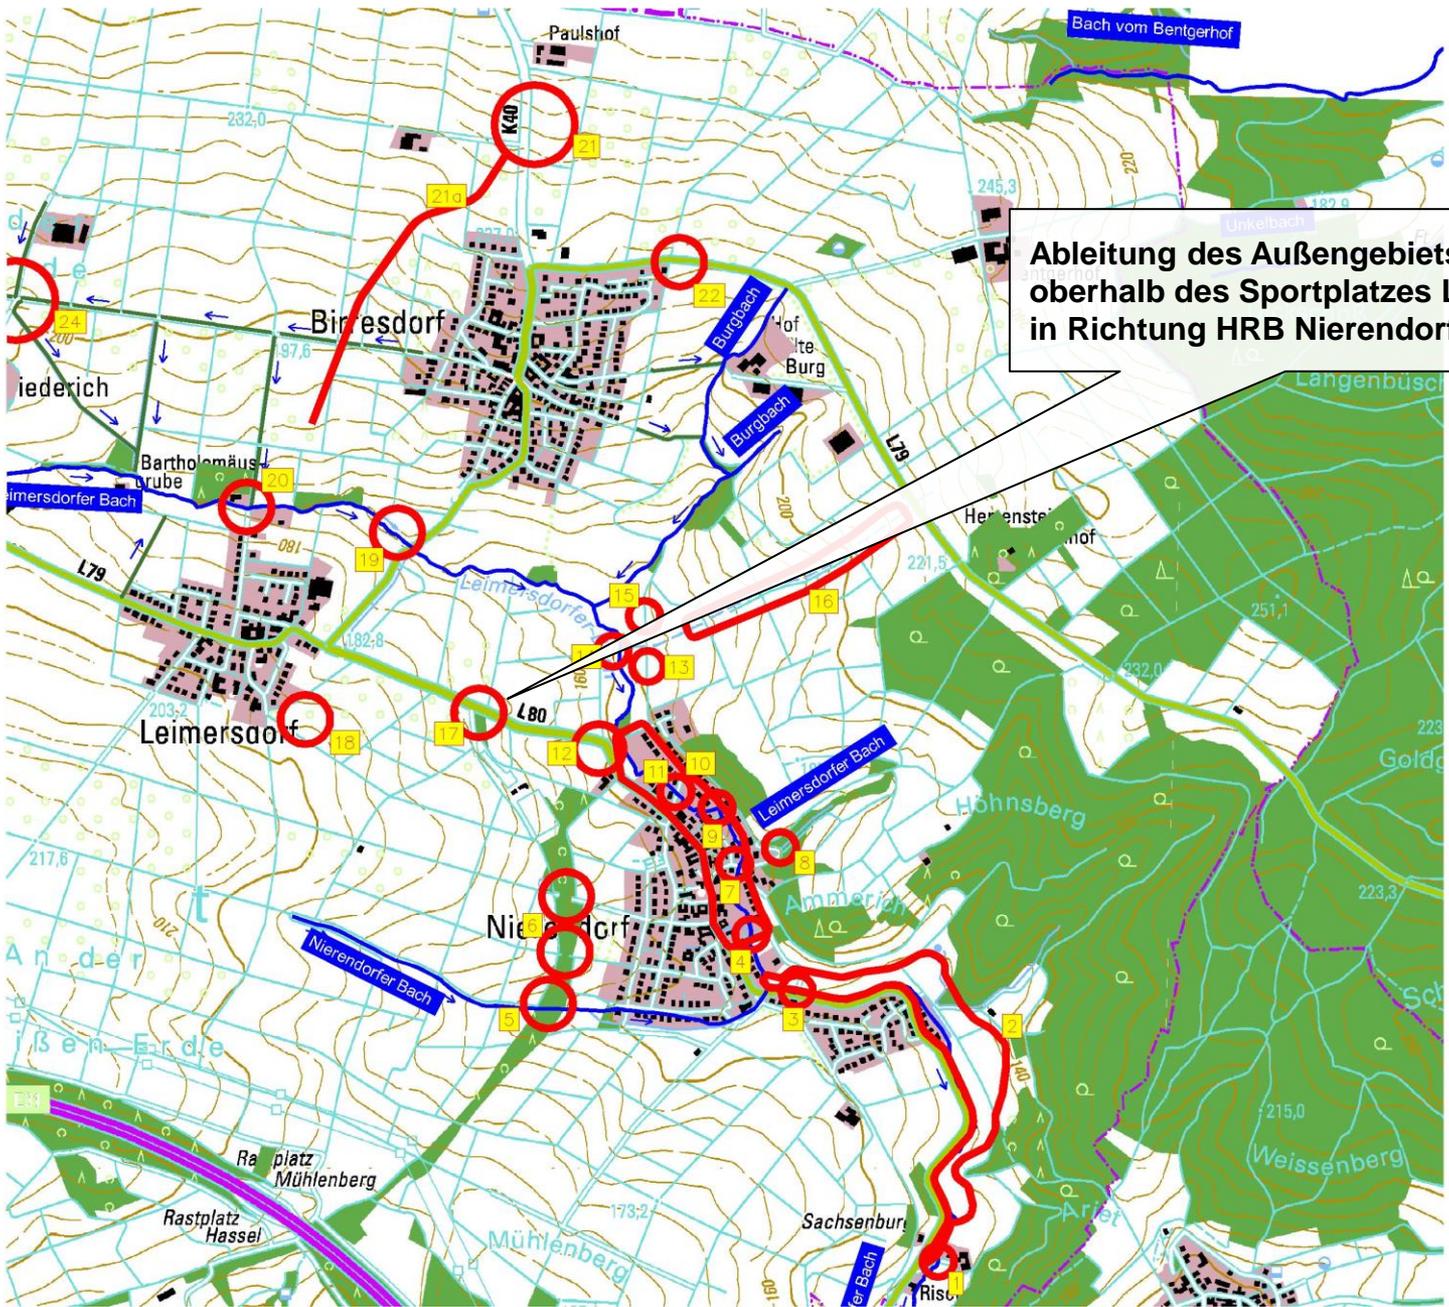
Ableitung des Außengebietswassers oberhalb des Sportplatzes Leimersdorf in Richtung HRB Nierendorf

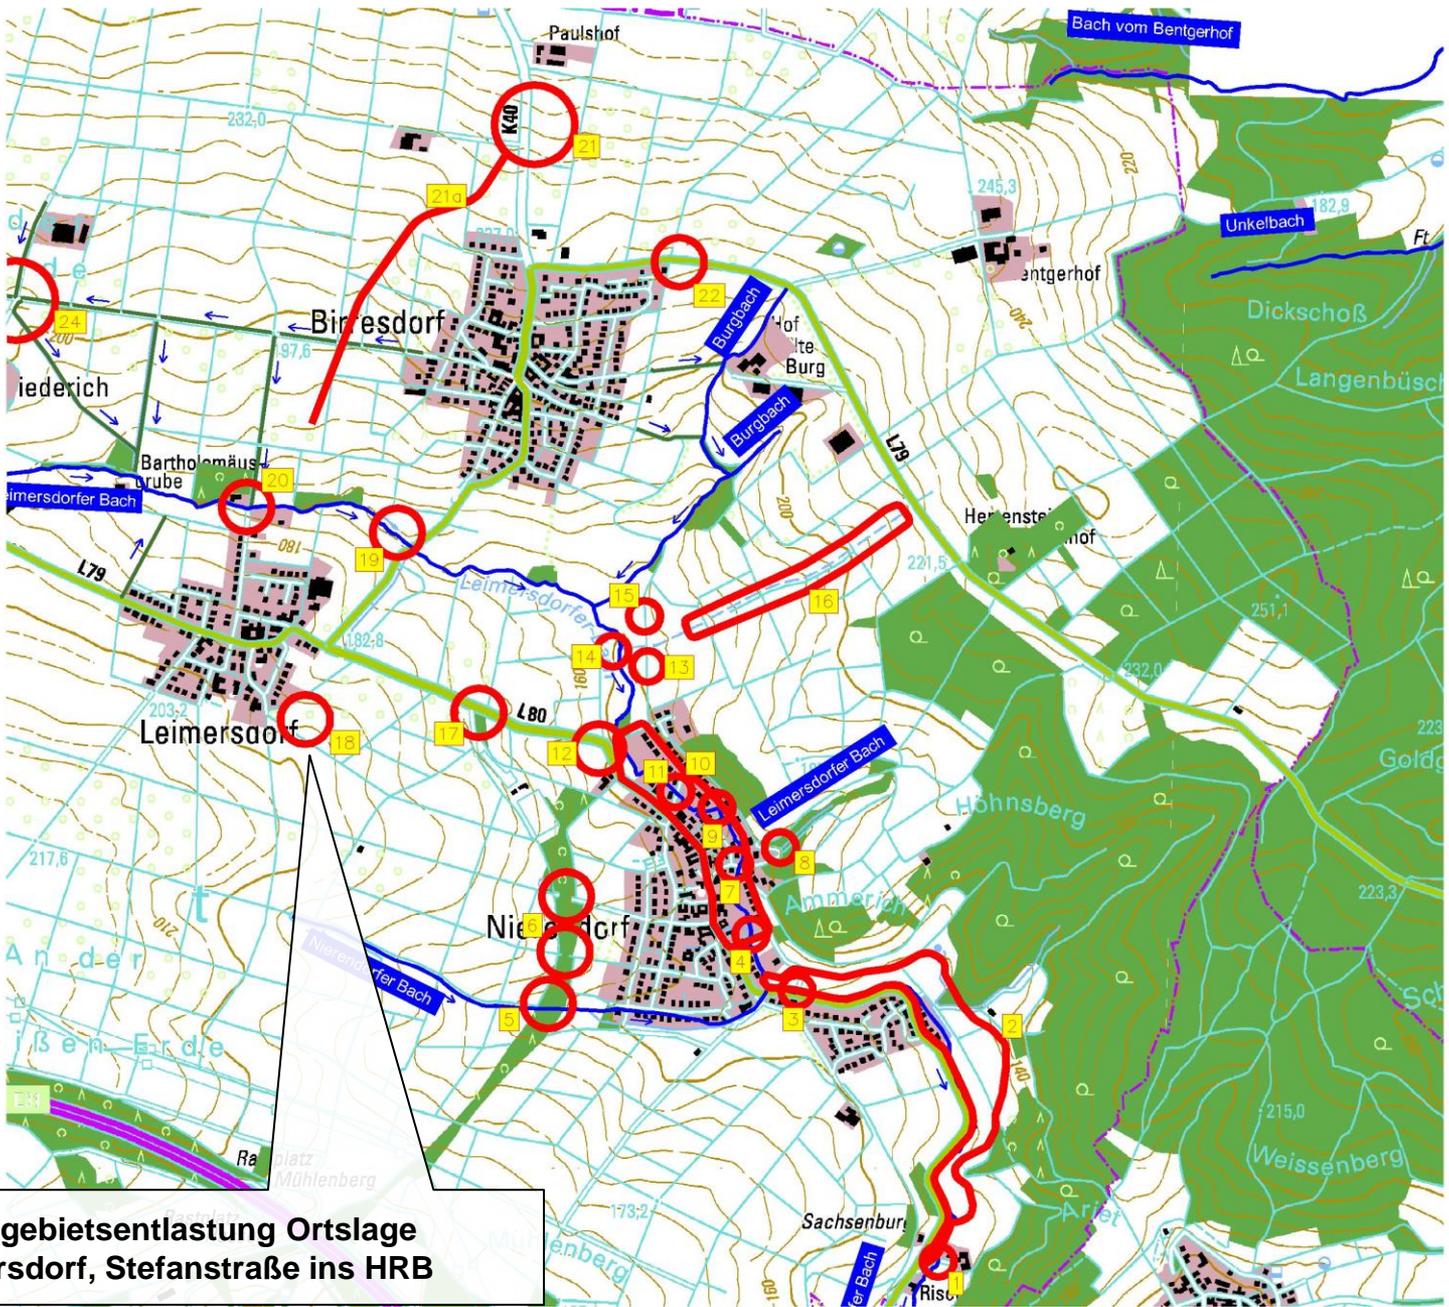
Außengebietsentlastung Ortslage Leimersdorf, Stefanstraße ins HRB

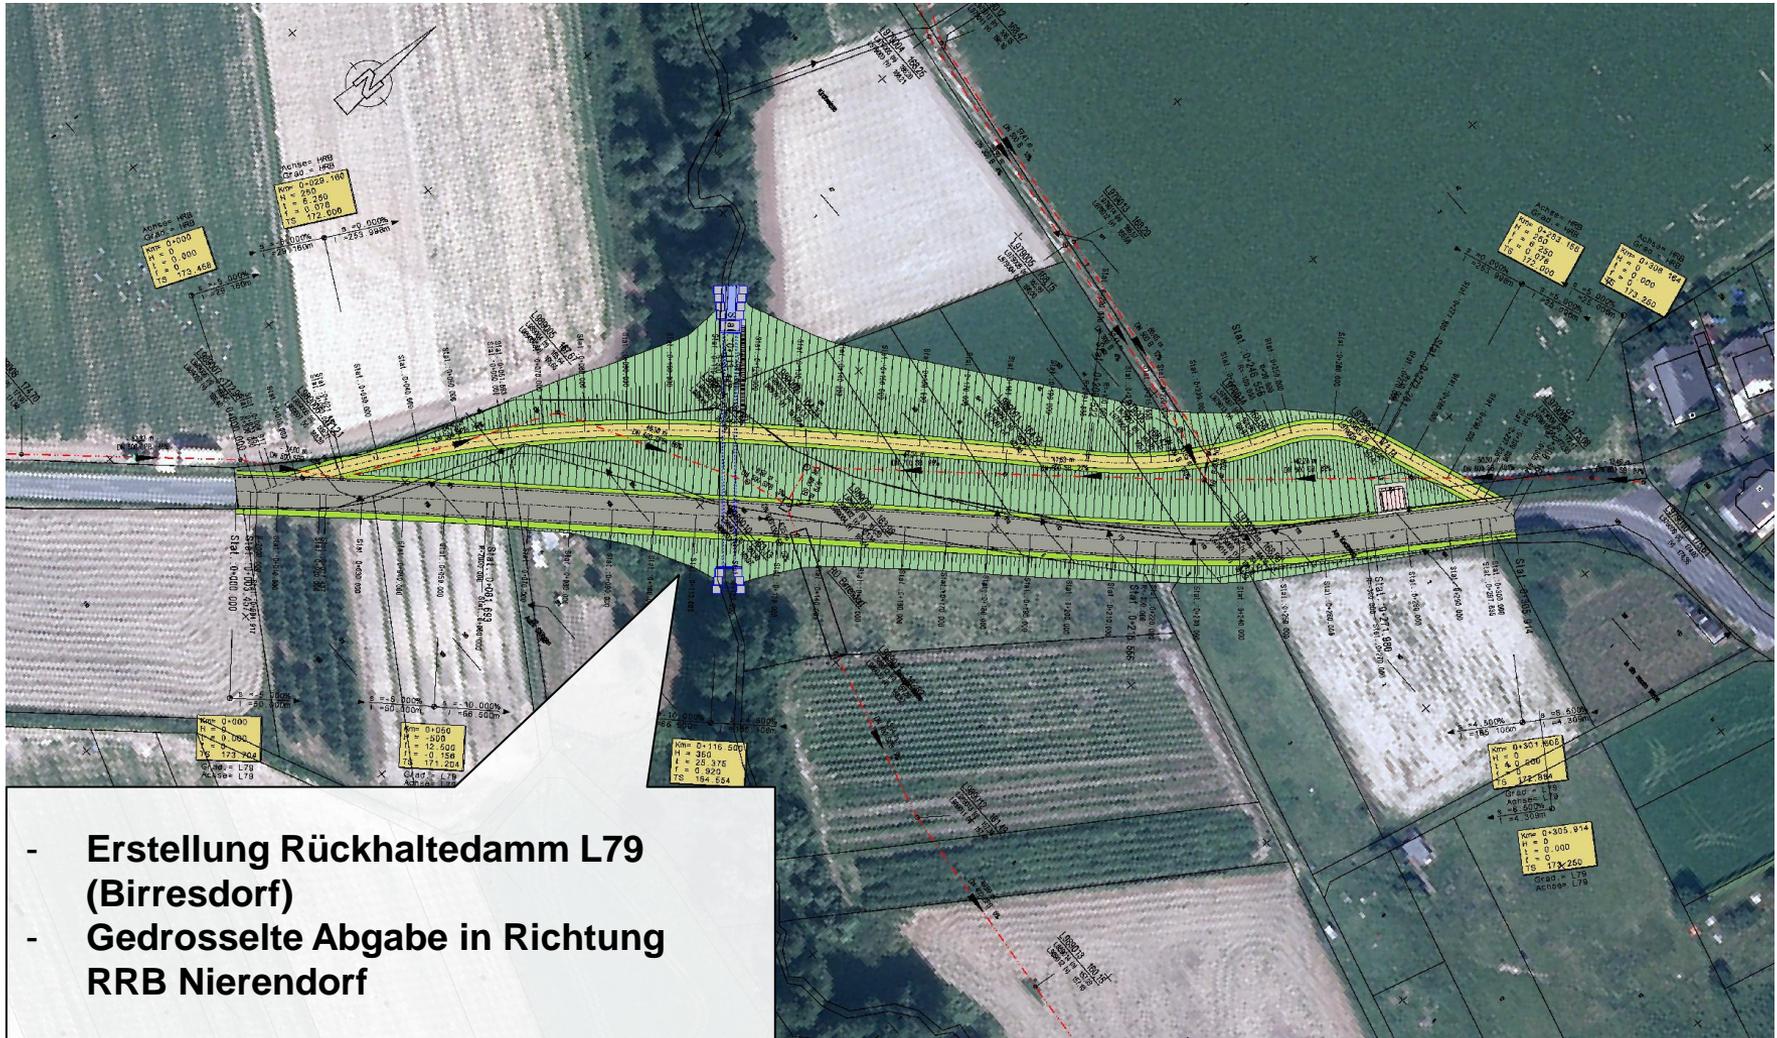
Maßnahme – Rückhaltedamm L79 (Birresdorf)

- Erstellung Rückhaltedamm L79 (Birresdorf)
- Gedrosselte Abgabe in Richtung RRB Nierendorf

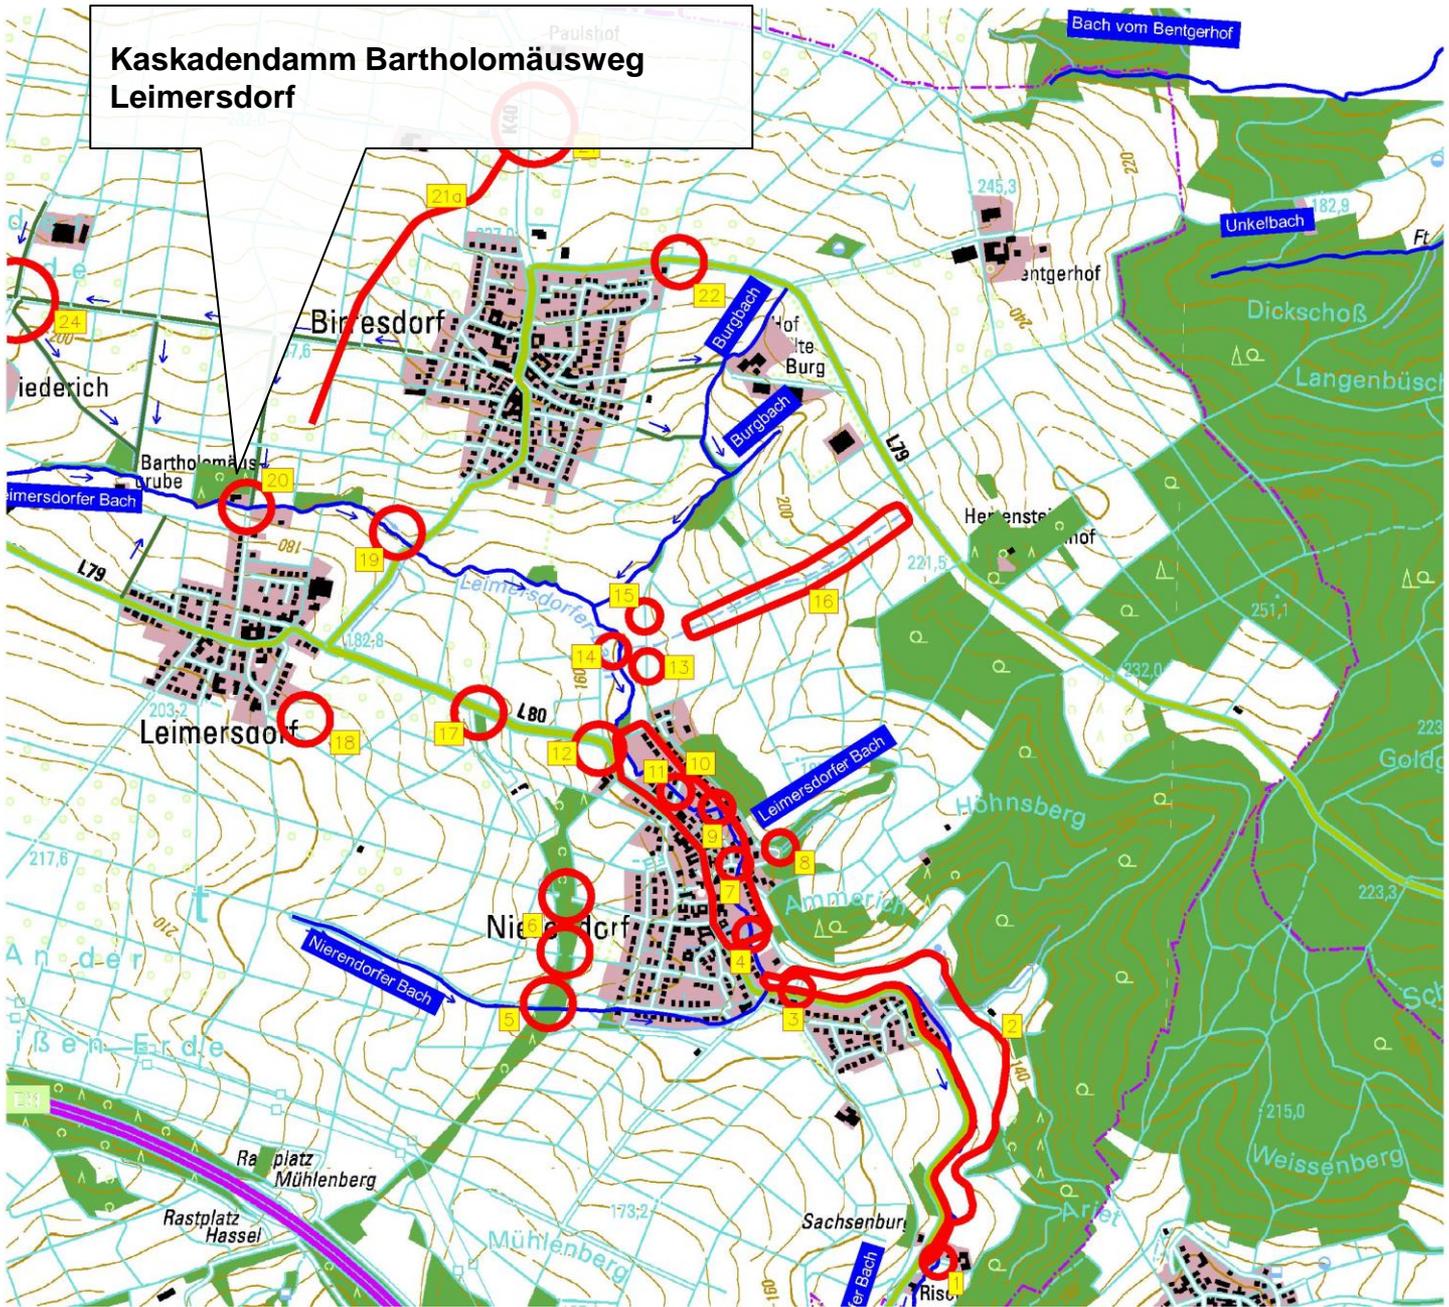
Kaskadendamm Bartholomäusweg Leimersdorf

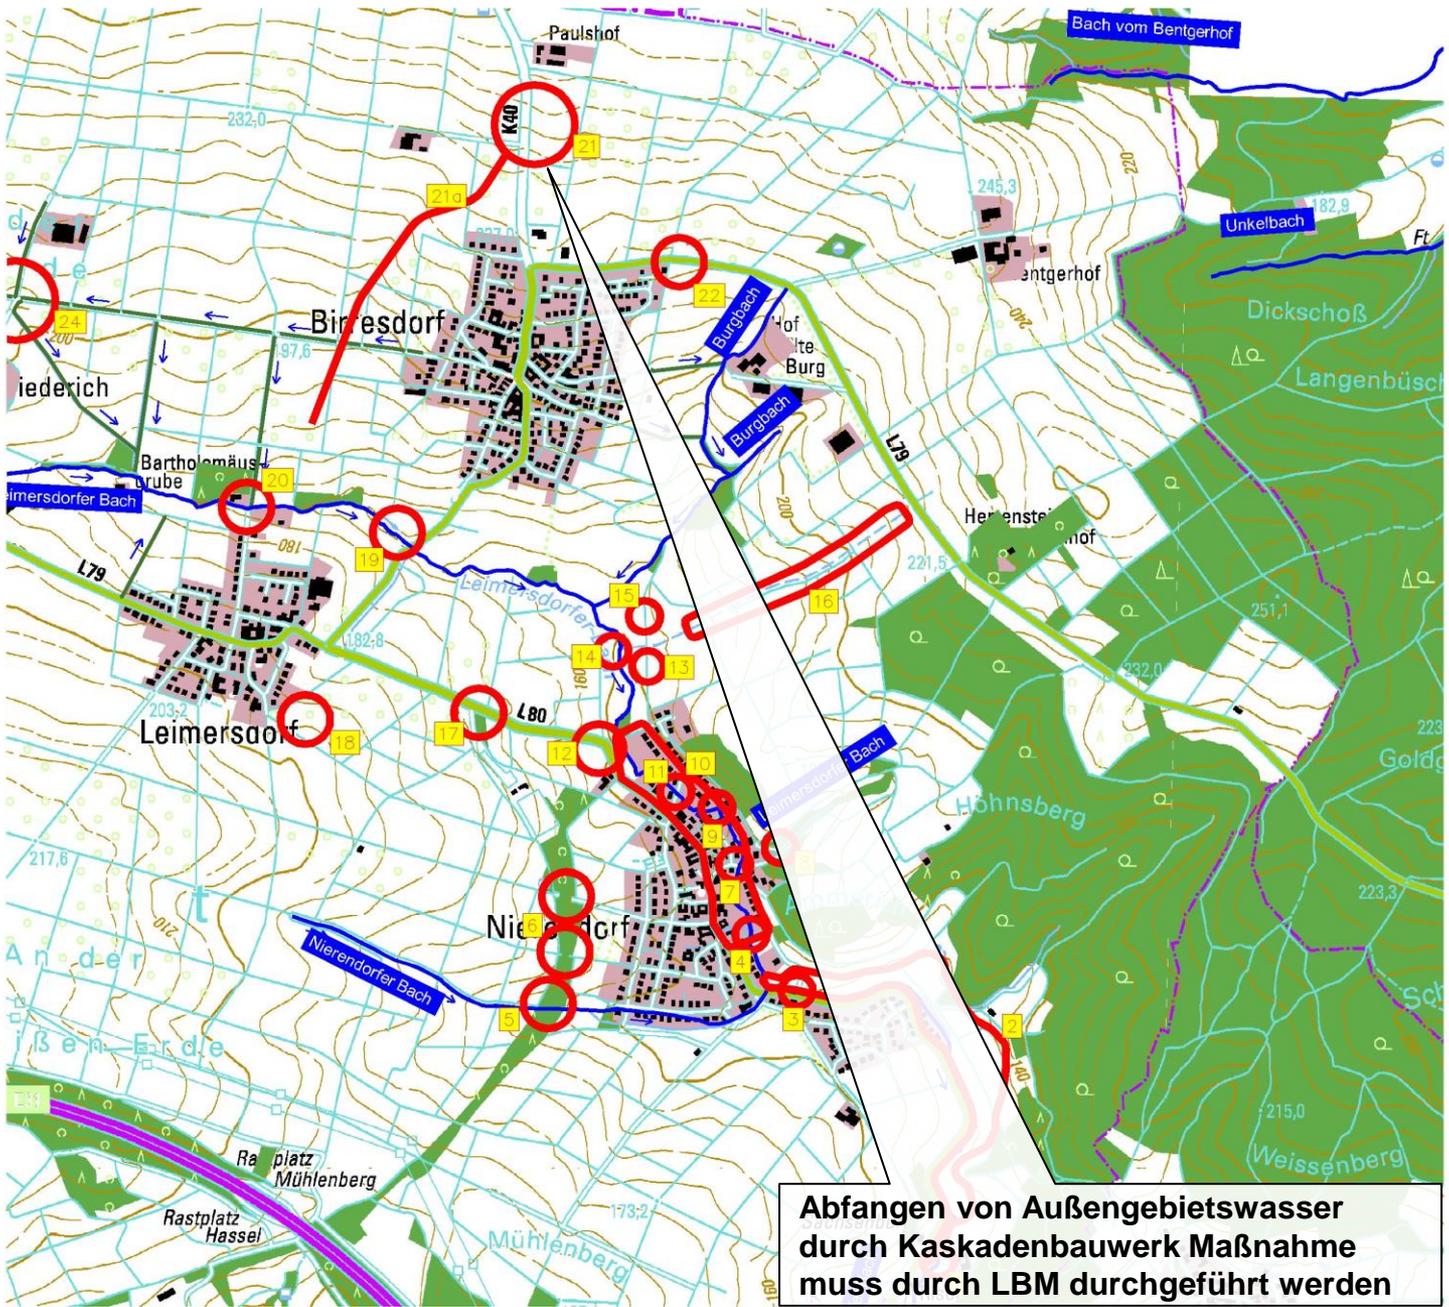
Abfangen von Außengebietswasser durch Kaskadenbauwerk Maßnahme muss durch LBM durchgeführt werden

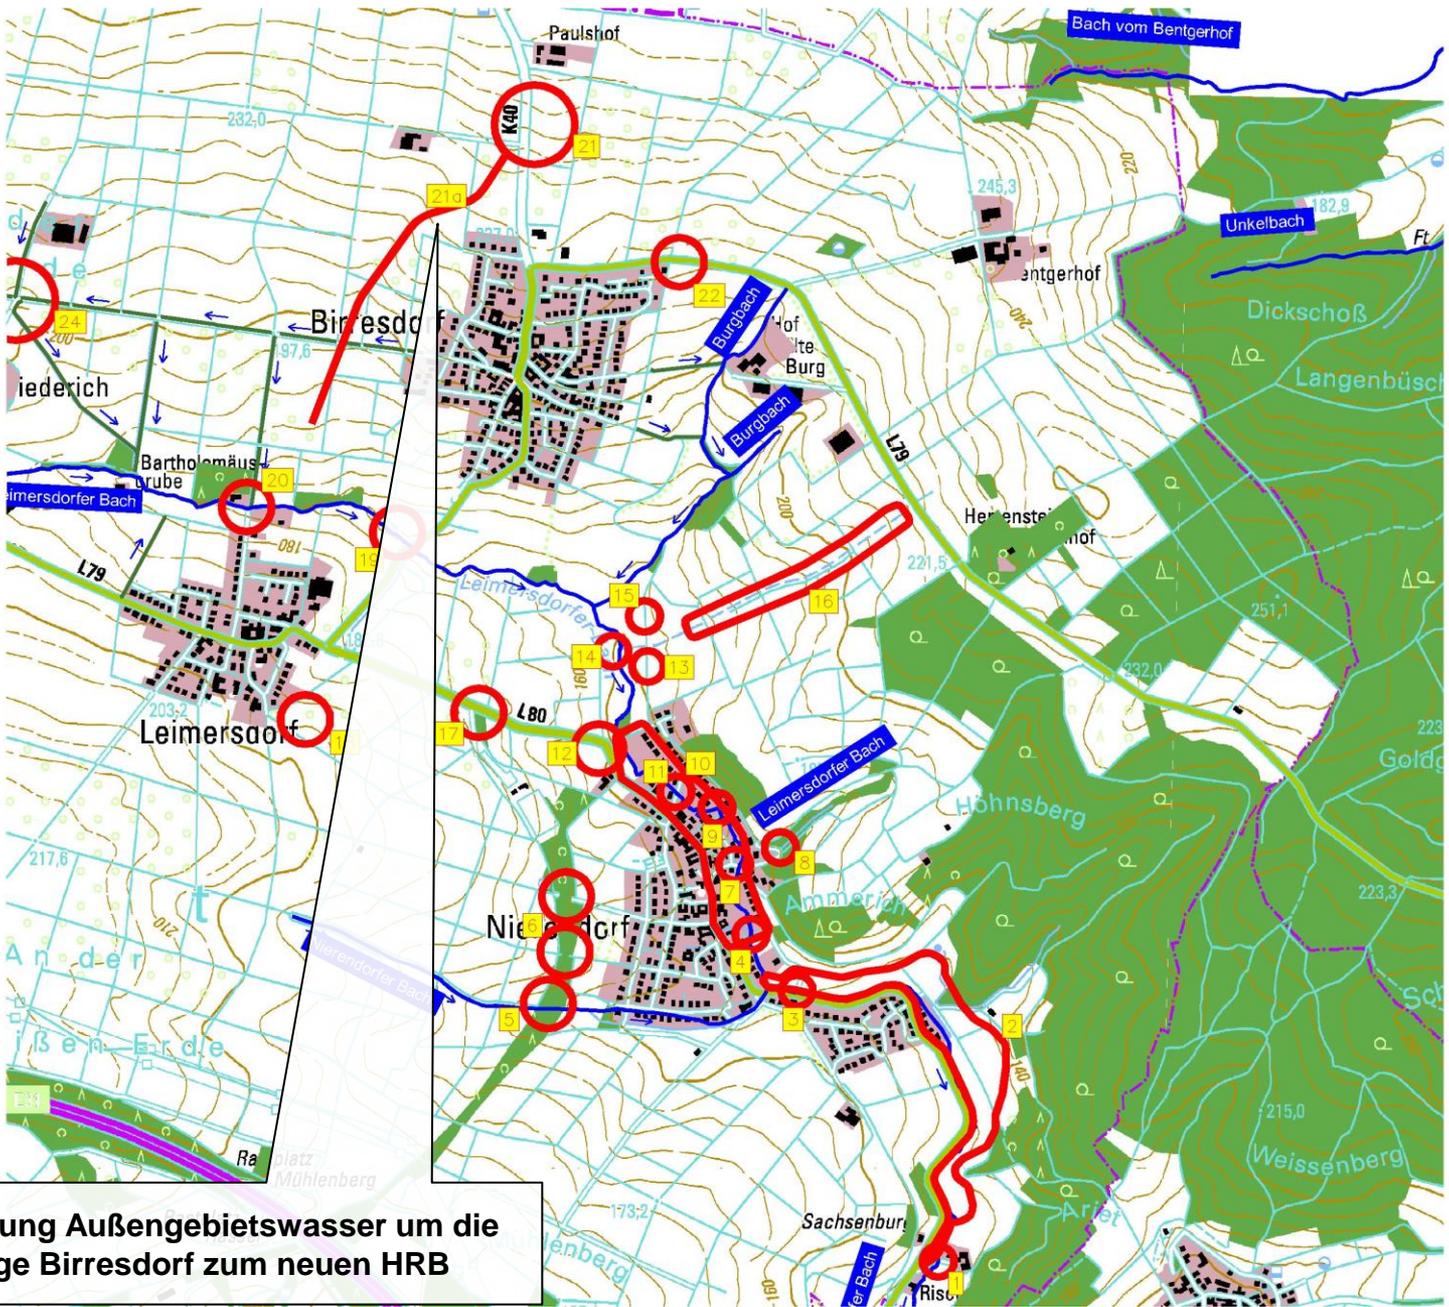
Umleitung Außengebietswasser um die Ortslage Birresdorf zum neuen HRB

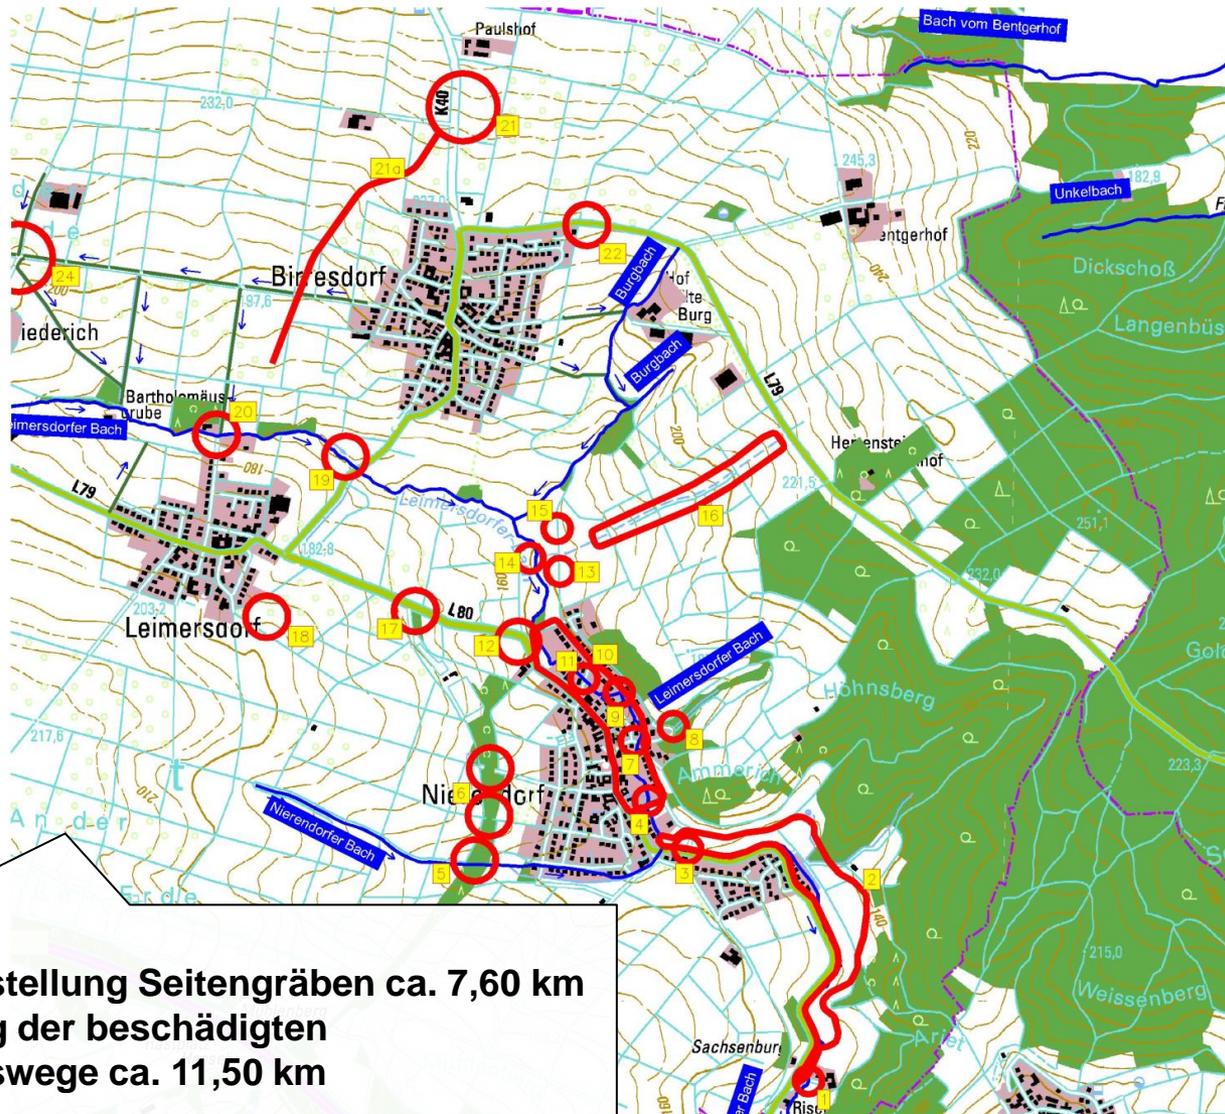
Übersicht über alle Einzelmaßnahmen im Einzugsbereich Leimersdorfer Bach

Wiederherstellung Seitengräben ca. 7,60 km
Herstellung der beschädigten
Wirtschaftswege ca. 11,50 km
