Hochwasser 2016

Gemeinde Grafschaft

Grundlagenermittlung für ein Hochwasserschutzkonzept

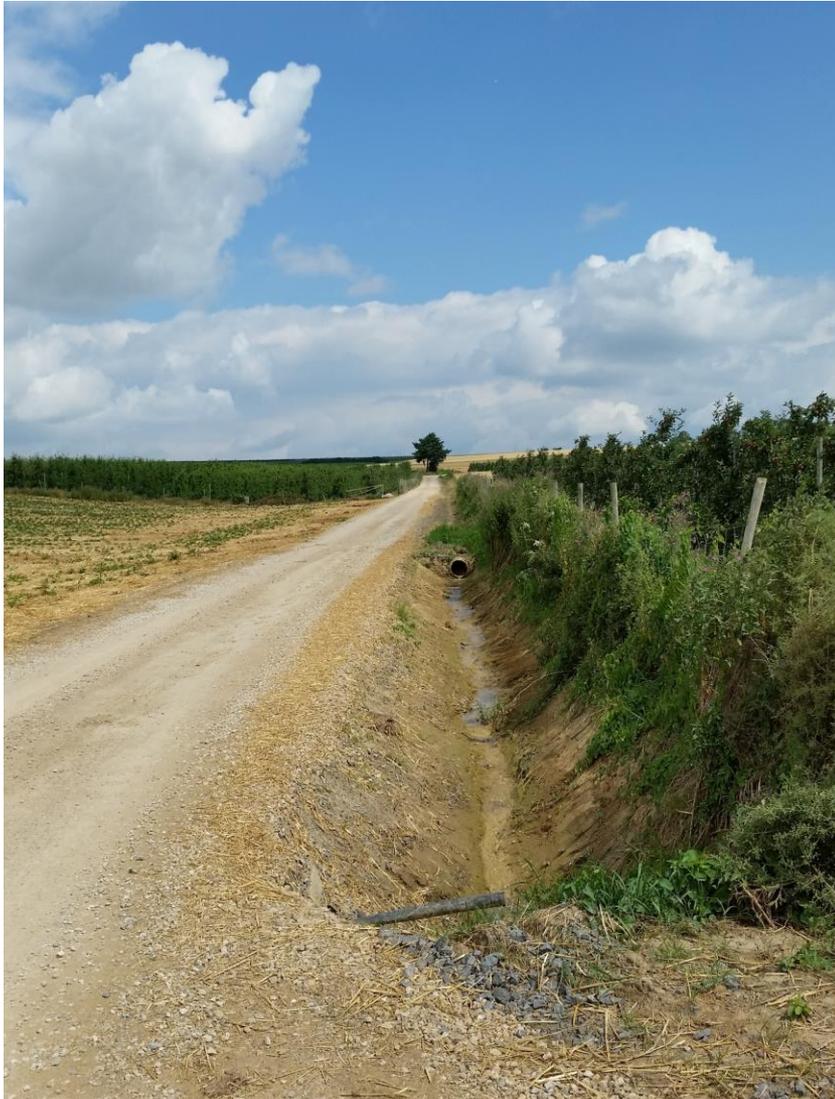
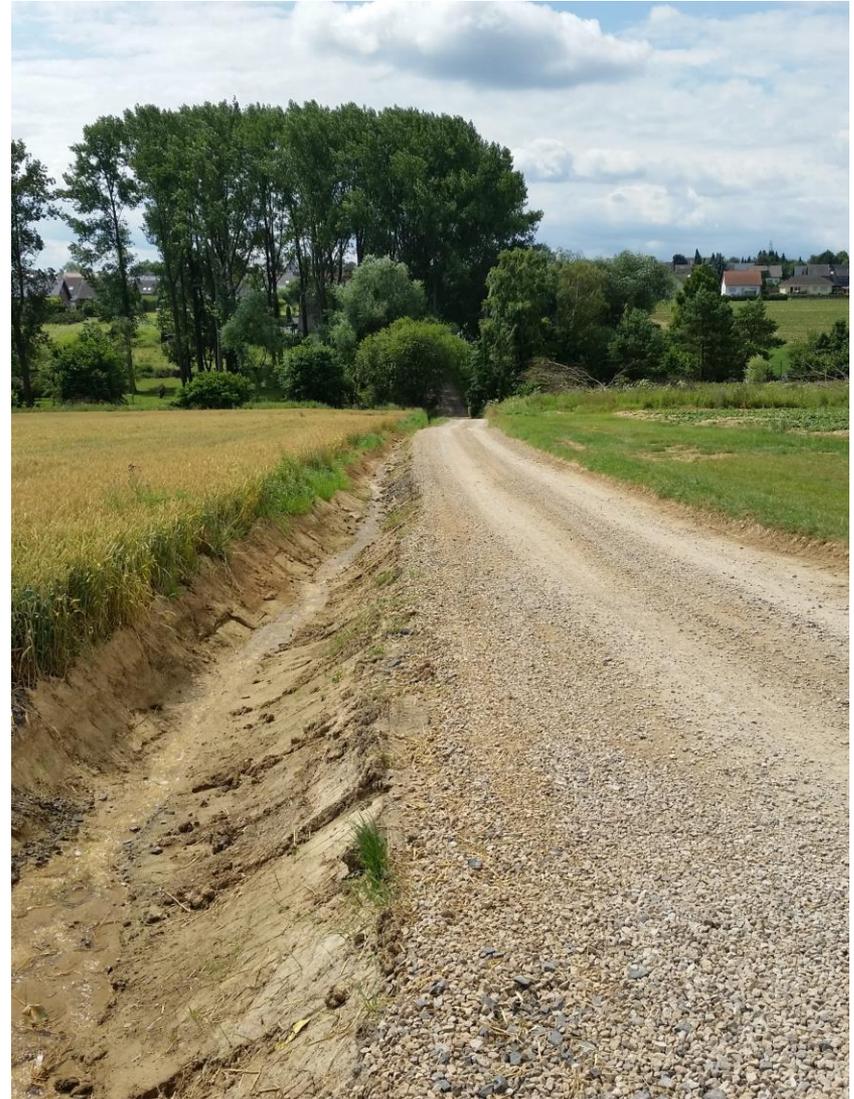
Beispiele für Herstellung von Wirtschaftswegen mit Wegeseitengräben

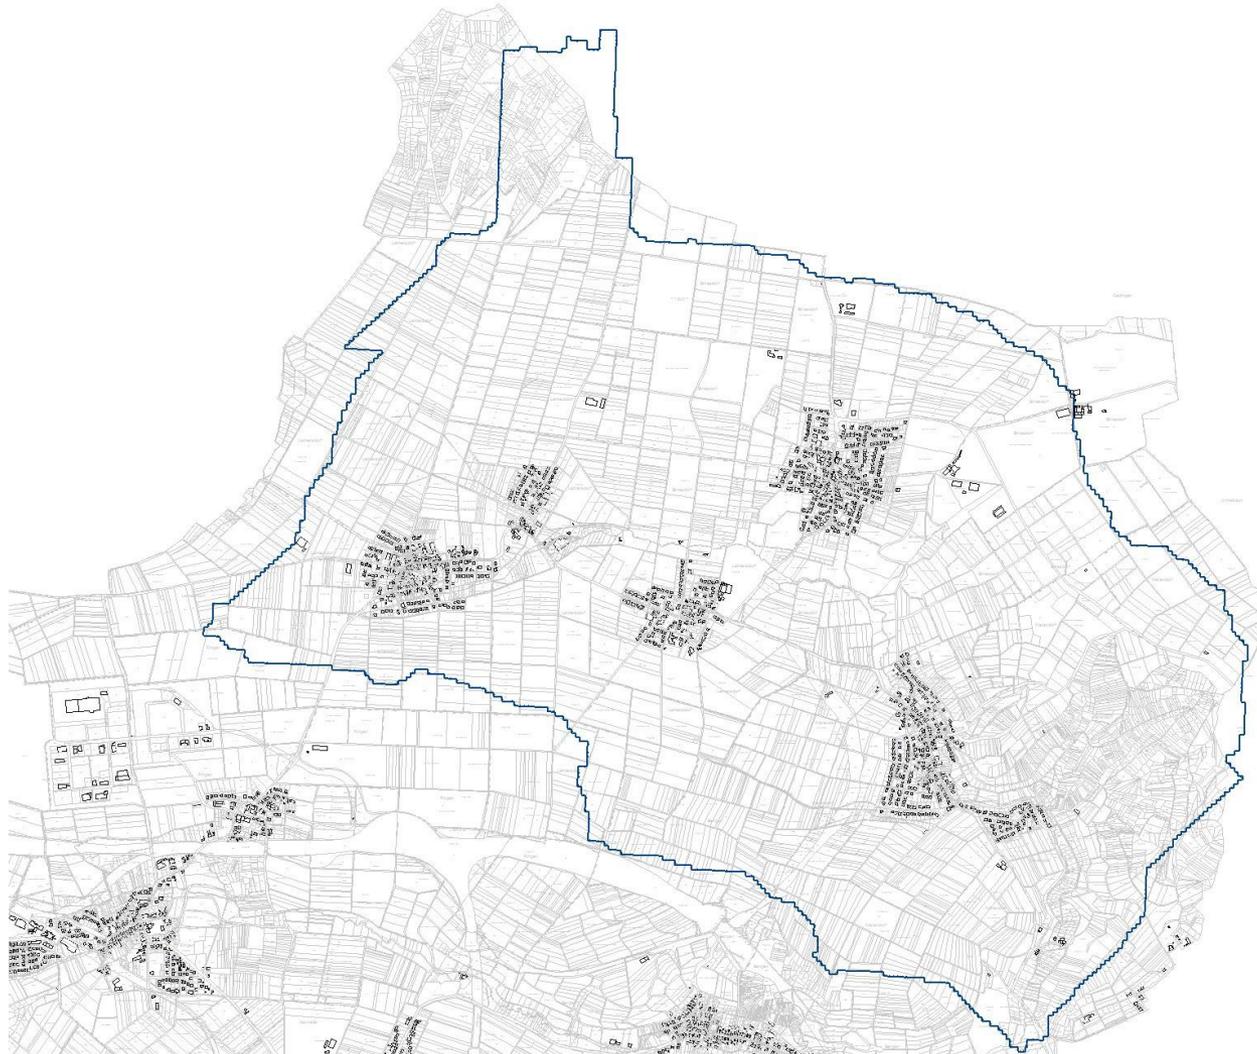
GeoCPM by tandler.com
09.11.2016 16:12:50

Oberflächenabflusssimulation
